# Tilstandsrapport

Rekkehus

Olav Kyrres vei 1 A, 4633 KRISTIANSAND S

Befaringsdato: 01.07.2025

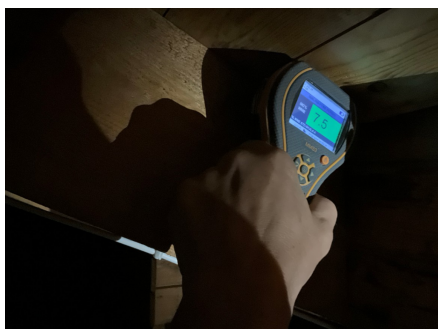
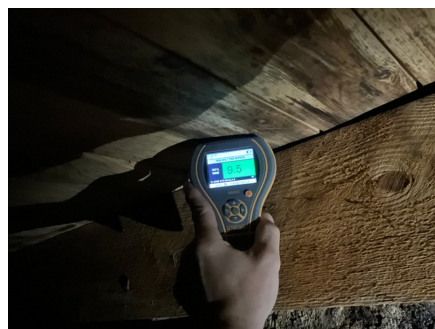
- Det er påvist fuktskjolder/skader i takkonstruksjonen.

- Det må gjøres nærmere undersøkelser.

Sjekke tettingen rundt piper og mellom byggene slik at ikke fukt kan trekke inn i undertaket.

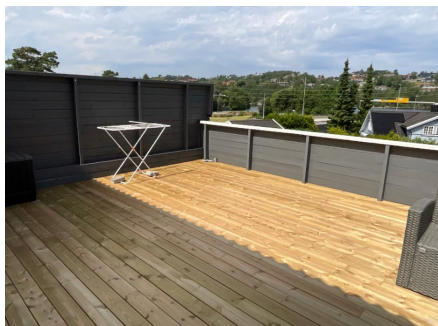
I tidligere salgsprospekt er det målt fukt i underliggende rom, det er nå ingen unormale funn. Alder på tekkingen og manglende fall på dekke tilsier tiltak og at konstruksjonen bør holdes under oppsikt.

- Tidspunkt for utskiftning av tettesjikt/membran nærmer seg ut ifra alder på dagens tekking.
- Det er ikke krav om utbedring av rekkverkshøyde opp til dagens forskriftskrav.

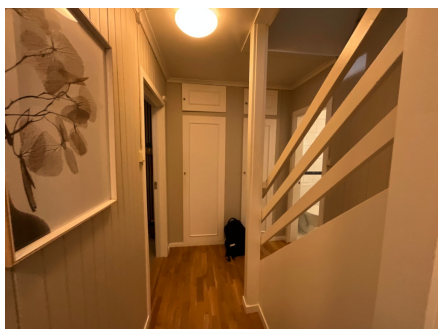
- Håndløper må monteres på vegg for å tilfredsstille krav på byggetidspunktet.
- Åpninger er såpass store at det ut ifra sikkerhetsmessige forhold anbefales å lage mindre åpninger.

Fare for fallskader ved manglende rekkverk.

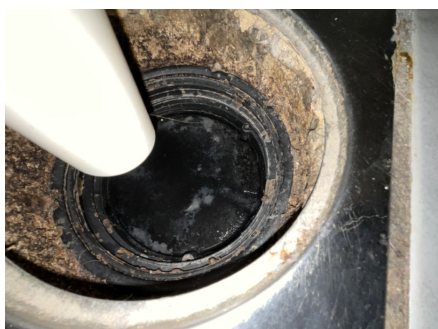
Kostnad må sees i sammenheng med de andre avvikene i rommet.

**Kostnadsestimat: 50 000 - 100 000**

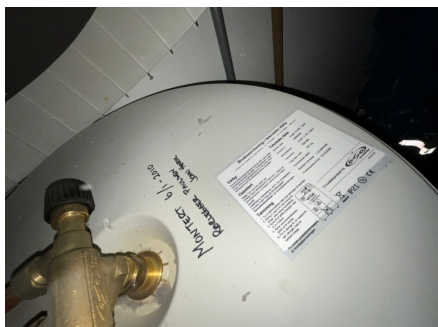
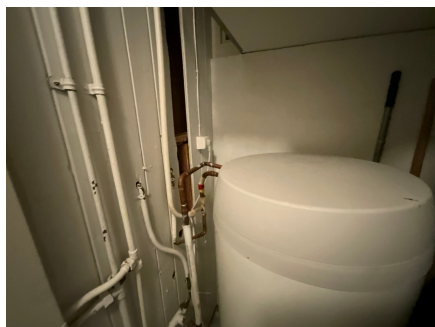
Den elektriske tilkoblingen med stikkontakt kan medføre økt fare for brannutvikling, grunnet belastningen tilkoblingen utsettes for.

Tilstandsgraden settes i tråd med krav gitt i gjeldende standard (NS3600)

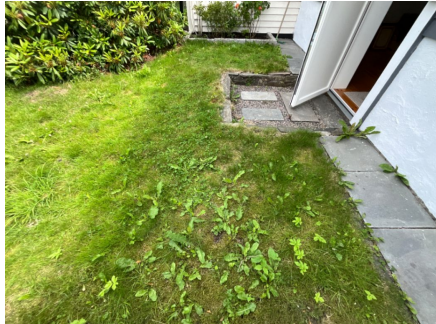
Fall mot bygningen kan på sikt resultere i tett drenering og fukt/vann i underetasje/kjeller.
