# Tilstandsrapport

Boligbygg med flere boenheter

Jonsokstien 10 B, 2816 GJØVIK

Befaringsdato: 23.09.2025

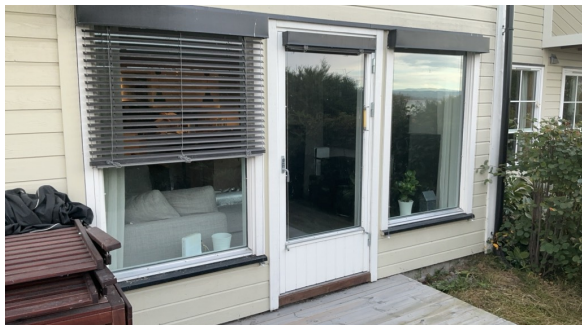
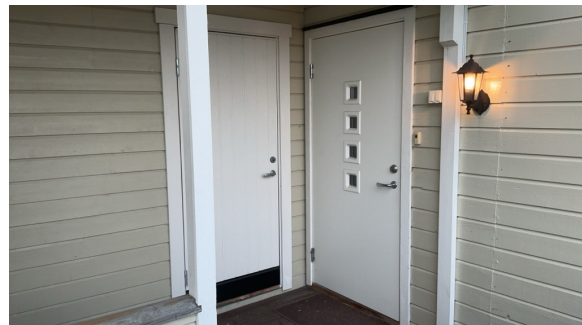
## TG 1 Balkonger, terrasser og rom under balkonger

Veranda med utgang fra stue: Platting direkte på grunn utført i treverk.

Terrasser/verandaer som står under åpen himmel vil alltid ha vedlikeholdsbehov, dette må påregnes.

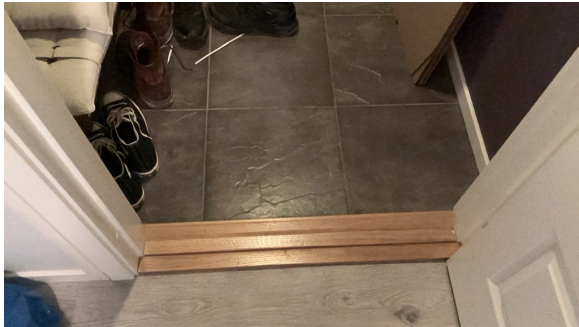
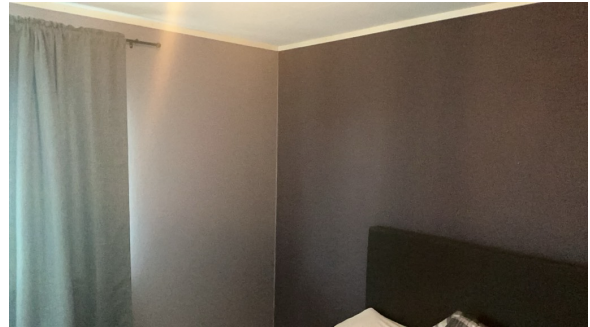
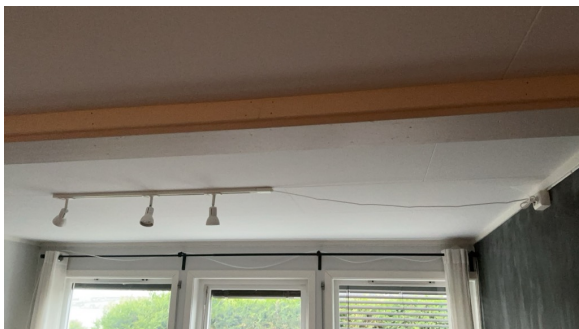
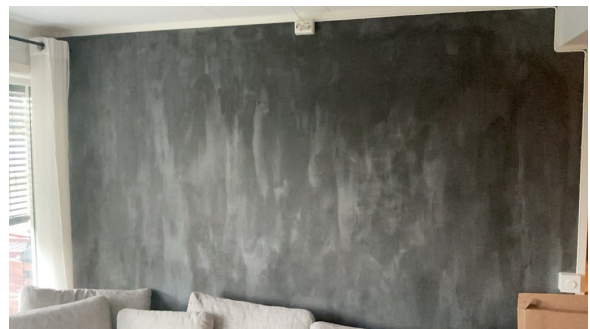
## 📌 TG 1 Etasjeskille/gulv mot grunn

Bygningen har støpt gulv på grunnen. Øvrige etasjeskille er utført i trekonstruksjoner. Skjevheter og høydeforskjeller i etasjeskillere er kontrollert med krysslaser. Det er ikke funnet nevneverdige avvik, kun mindre høydeforskjeller på ca. 5-15mm. er registrert ved stikkprøvekontroll. Lokale større avvik kan likevel påregnes. Dette er ikke unormalt i denne type boliger.

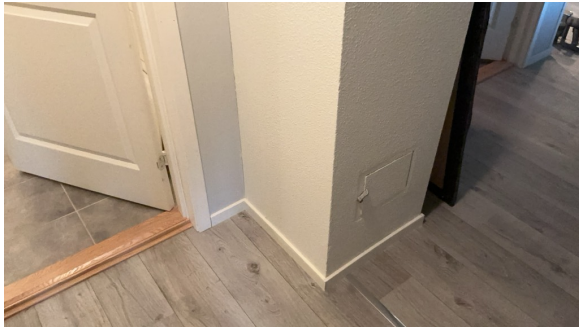
## TG 1 Rom Under Terreng

Hulltaking er foretatt uten å påvise unormale forhold. Dette er en stikktakning på ett sted, og det utelukker ikke at det kan være risiko for skader andre steder i konstruksjonen.

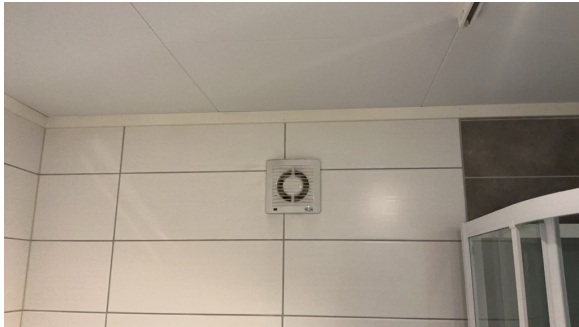
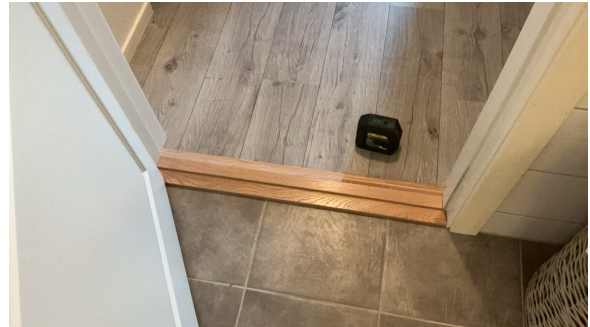
### ! TG 0 Tilliggende konstruksjoner våtrom

Fuktsøk er utført i ventil i vegg nede ved gulv. Det ble ikke påvist avvik.
