# Tilstandsrapport

Boligbygg med flere boenheter

Christies gate 19 D, 0557 OSLO

Befaringsdato: 27.04.2026

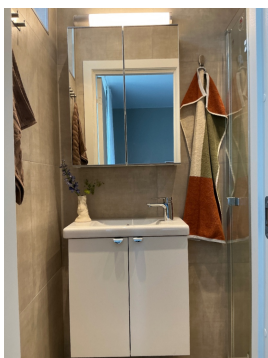
### 2 ETASJE > BAD

Flislagt bad med varmekabler, avtrekk, speilskap, armatur, downlights, servant med innredning, dusj hjørne med glass foldedør.

## TG 2 Overflater vegger og himling

- Selv om bom eller hull lyd ikke alltid er et umiddelbart problem, bør det overvåkes nøye før eventuell utvikling i sprekker i flisfuger e.l. oppstår. Dette må en foreta tiltak for, for å begrense utviklingen.

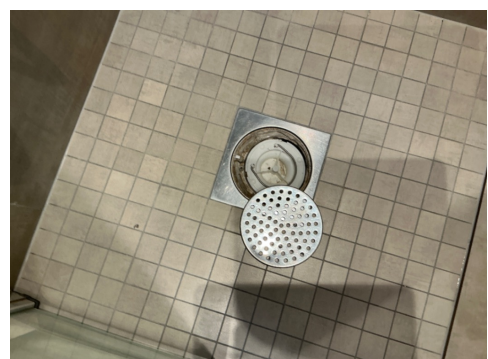
### 2 ETASJE > BAD

Det er plastsluk og ukjent tettesjikt/membran. Eier bekrefter at det er lagt membran på gulv og vegger i forbindelse med oppussingen.

- Elektrisk avtrekksvifte bør monteres for å lukke avviket.

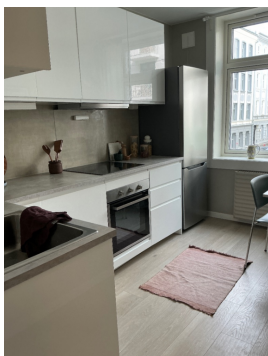
## 2 ETASJE > KJØKKEN

Tidsriktig glatt innredning fra IKEA, soft close, fliser over benk, armatur, laminat benkeplate med nedfelt stålkum og keramisk topp, integrert komfyr, oppvaskmaskin, kjøl/frys.

## TG 2 Avtrekk

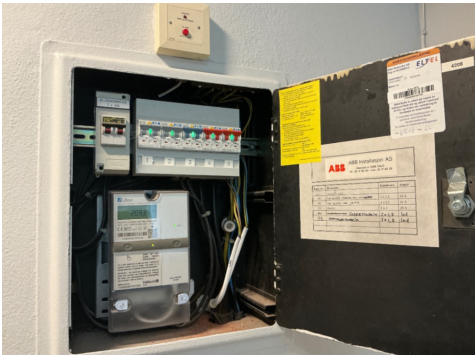
10. Er det tegn på at kabelinnføringer og hull i inntak og sikringskap ikke er tette, så langt dette er mulig å sjekke uten å fjerne kapslinger?  
**Nei**
11. Finnes det kursfortegnelse, og er den i samsvar med antall sikringer?  
**Ja**
12. Foreta en helhetsvurdering av det elektriske anlegget, dets alder, allmenne tilstand og fare for liv og helse. Bør det elektriske anlegget ha en utvidet el-kontroll?  
**Ja Det anbefales at anlegget kontrolleres av autorisert foretak.**
