# Tilstandsrapport

Andelsleilighet

Grottavegen 10 B, 2414 ELVERUM

Befaringsdato: 14.08.2025

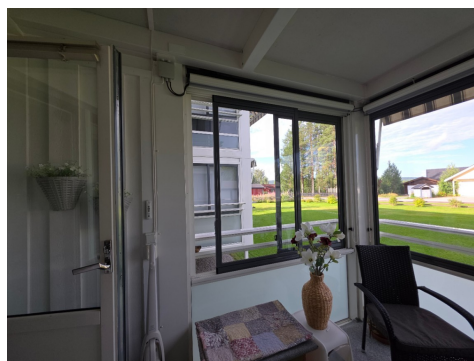
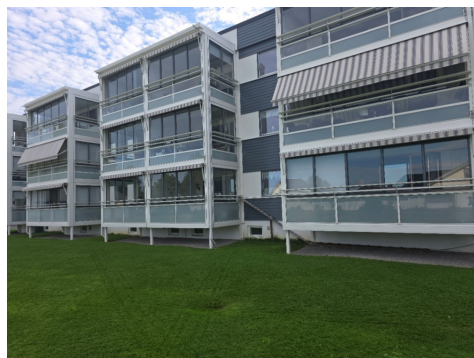
Innbygget terrasse opplyst fra 2014. Elektrisk opplegg med belysning og veggstikk. Gulvkonstruksjon i betong, overflate med teppebelegg. Vegger med malt betong, malt kledning og metallplater. Malt betonghimling. Enkle vindusfelt med skyve-/slagfunksjon. Innvendig solskjerming med rullegardiner samt motorisert terrassemarkise utvendig. Høyde rekkverk 90 cm.

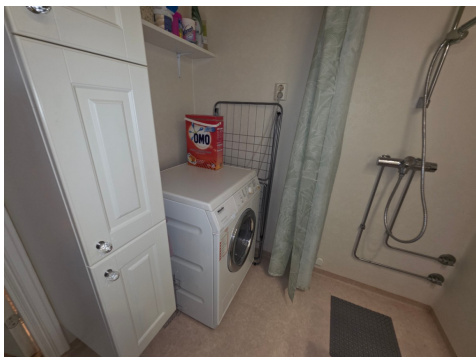
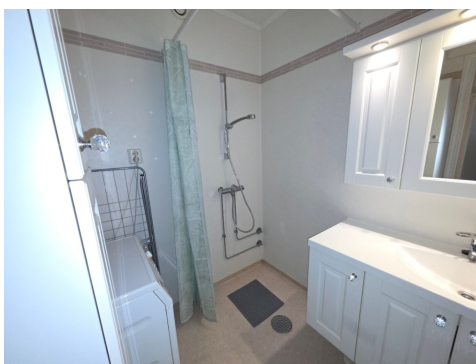
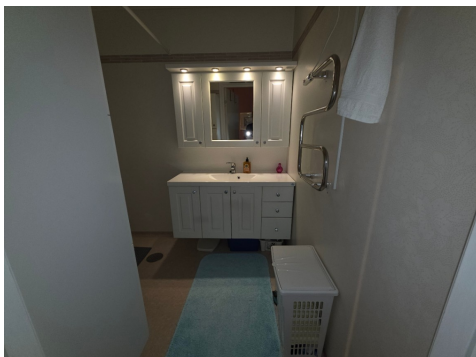
## 1. ETASJE > BAD

### ! TG 1 Overflater vegger og himling

- Sluket må sjekkes og rengjøres jevnlig.
- Overvåk tilstanden jevnlig. For å få tilstandsgrad 0 eller 1 må slukløsningen skiftes ut og sannsynligvis må også membransjiktet skiftes/utbedres. Det er imidlertid vanskelig å si noe om tidspunktet for når dette er nødvendig.
- Eldre sluk av støpejern er ofte utsatt for rust som kan medføre lekkasjer. Eventuelle lekkasjer kan medføre fuktskader på tiliggende konstruksjoner.

Dokumentasjon for tettesjiktet og utførelsen bør fremlegges. Våtrommet synes å ha fungert i 11 år uten tegn til skader, men tilstanden bør overvåkes. Dusjkabinett kan evt vurderes hvis nødvendig. Ingen tiltak som anses prekært. Jevnlige kontroll av overflater anbefales.

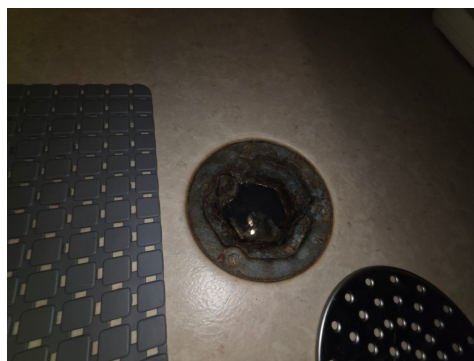
## 1. ETASJE > BAD

### ! TG 1 Sanitærutstyr og innredning
