Tilstandsrapport

📍 Fennefossvegen 40, 4737 HORNNES

Oppdragsnr.: 20127-1752

Hel tomannsbolig - Byggeår: 1966

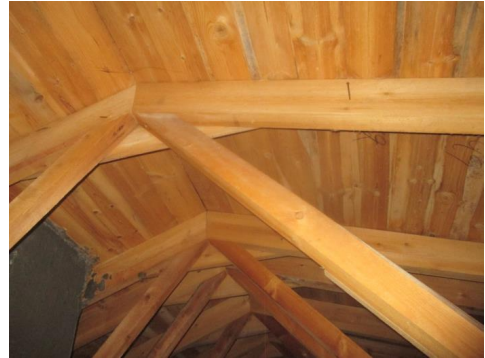
En god del fukt/kondensmerker på undertaket over begge boenheter og det har vært en lekkasje i rundt på pipe på nummer 42 som også vises i himling i stue.

Deler av takkonstruksjonen (nr:40)

- Andre tiltak:
- Lufting/ventilering bør forbedres.

En gjennomgang av undertaket i begge boenheter må beregnes.

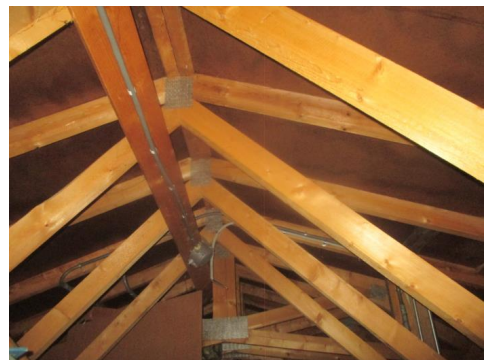
Deler av takkonstruksjonen (nr: 42)

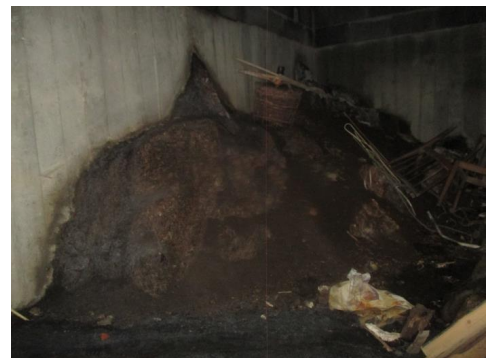
Deler av krypkjeller.

Ventilasjonen av rommet bør økes med flere ventiler i ringmur. Følg med på tilstand ved større nedbørsmengder.

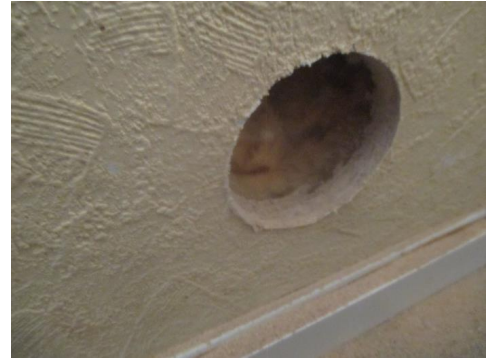
Hulltaking er foretatt i fra soverom, uten å påvise unormale forhold.
Måleresultat: 7,7 vektprosent.

Hulltaking i fra soverom.

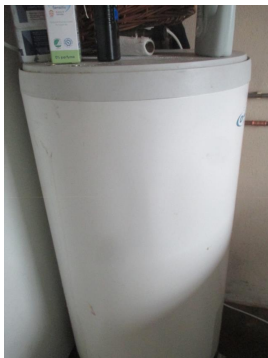
Bereder for nr: 40 er plassert på vaskerommet.

- Det bør etableres tilfredsstillende el-tilkobling etter gjeldende forskrift.

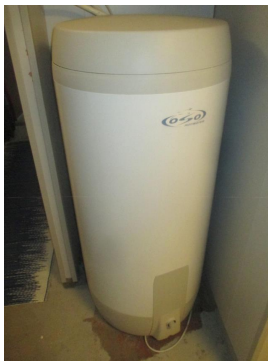
Bereder for nr: 42 er plassert på vaskerommet.

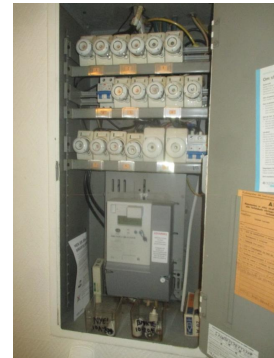
Sikringsskap for nr: 42 er plassert i gangen hovedetasjen.

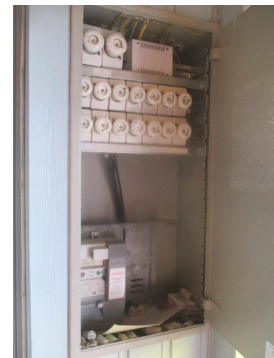
Sikringssskapene er plassert i vindfang nr:40 og gangen hovedetasjen nr: 42. Begge sikringssskap har skrusikringer med merkede kurser. Det meste av anlegget er i fra byggeåret og har ingen åpenbare synlige skader/feil.

Sikringsskap for nr: 40 er plassert i vindfang.
