Fennefossvegen 40/42, 4737 HORNNES

Fennefoss. Hel tomannsbolig med sentrumsnær beliggenhet. Fin tomt.

Nøkkelinformasjon

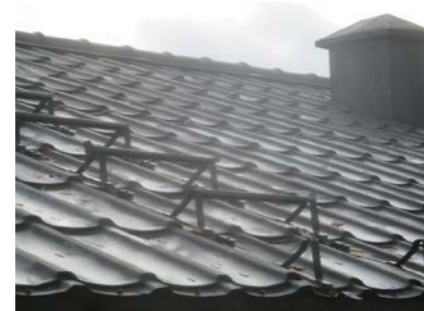
Deler av taktekkingen.

- Overvåk tilstanden jevnlig. For å få tilstandsgrad 0 eller 1 må tekkingen skiftes ut, men tidspunktet for når dette er nødvendig er vanskelig å si noe om.

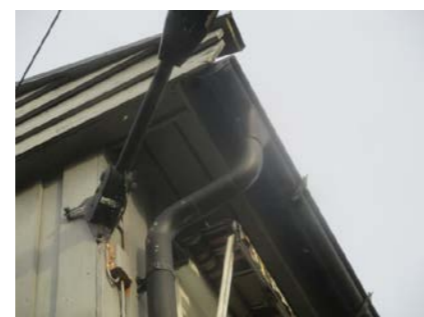
Noe eldre takrenner.

- Overvåk tilstanden jevnlig. For å få tilstandsgrad 0 eller 1 må beslag/renner/nedløp skiftes ut, men tidspunktet for når dette er nødvendig er vanskelig å si noe om.
- Det er ikke krav om utbedring opp til dagens krav.

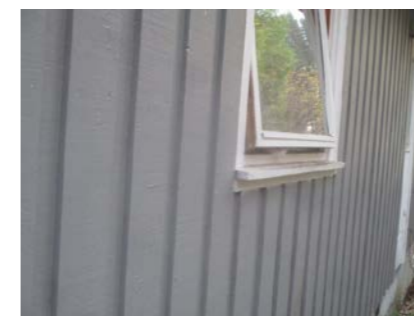
Deler av kledningen med tilhørende belistninger.

En del vedlikehold må beregnes på fasader med enkelte utskiftninger av bord på noe sikt på grunn av normal slitasje og elde.

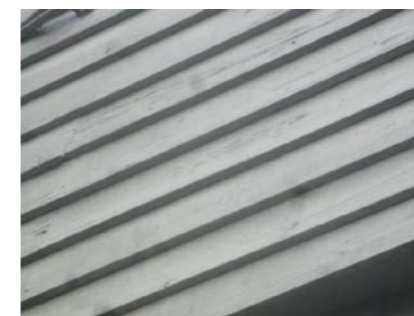
Noe soltørket og værslitt på de mest utsatte steder.

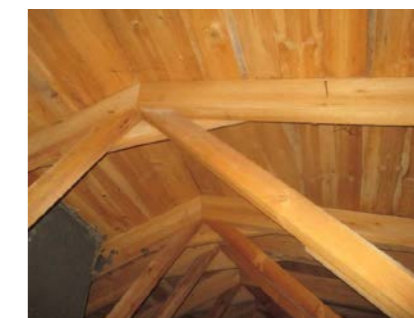
Deler av takkonstruksjonen (nr:40)

- Det er begrenset/dårlig ventilering av takkonstruksjonen.
- Undertaket er misfarget. En god del fukt/kondensmerker på undertaket over begge boenheter og det har vært en lekkasje i rundt på pipe på nummer 42 som også vises i himling i stue. Noe dårlig luftsirkulasjon av kaldtloftet.

- Andre tiltak:
- Lufting/ventilering bør forbedres.

En gjennomgang av undertaket i begge boenheter må beregnes.

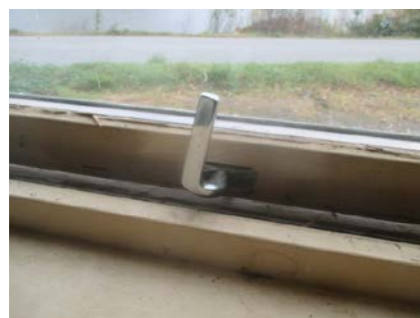
Noen vanskelig å åpne og lukke.

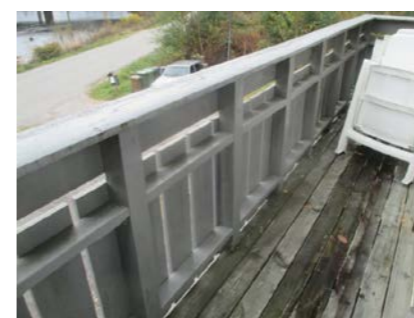
Deler av veranda i fra hovedsoverom i 42.

En del vedlikehold må beregnes på veranda og terrasse. Dekke på veranda må beregnes og byttes i sin helhet, da gjennværende brukstid er noe begrenset.

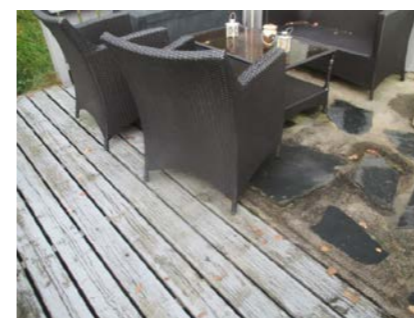
Deler av terrasse ut i fra stue i 42.

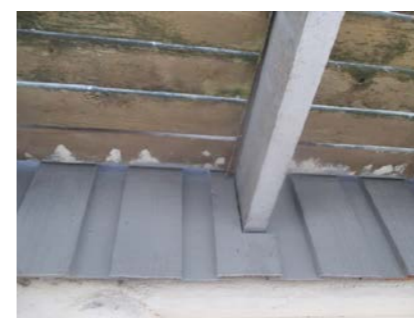
Bjelkelaget er ført inn i hovedbjelkelaget i boligen.

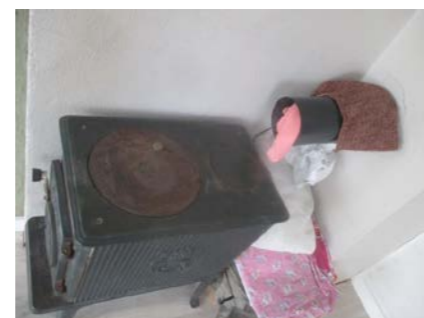
Vedovn er ikke blitt installert.

- Det anbefales å montere ildfast plate under luker på pipe.

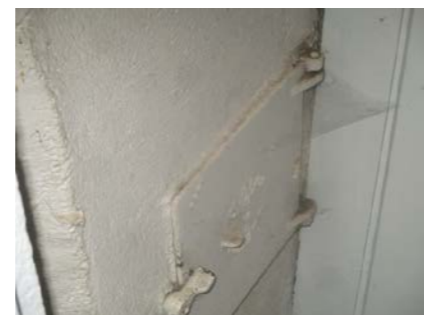
Sotluke i gangen under trapp i nummer 42.

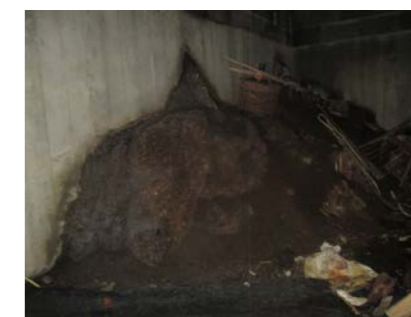
Deler av krypkjeller.

Deler av støpt ringmur står direkte på et skråfjell som gjør at det alltid vil bli noe innsig av fuktighet i dette rommet. Ventilasjon/luftgjennomstrømmning bør økes. Det bør ikke lagres organsike materialer i slike rom.

Ventilasjonen av rommet bør økes med flere ventiler i ringmur. Følg med på tilstand ved større nedbørsmengder.

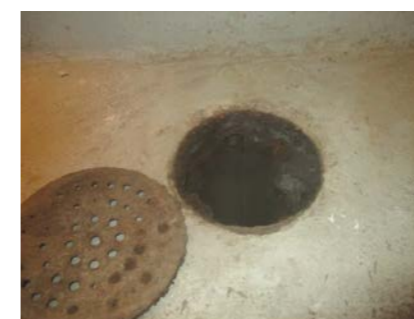
Eldre opprinnelig sluk.

- Sluket må sjekkes og rengjøres jevnlig.
- Det må etableres tilfredsstillende tettesjikt/membran på våtrommet.

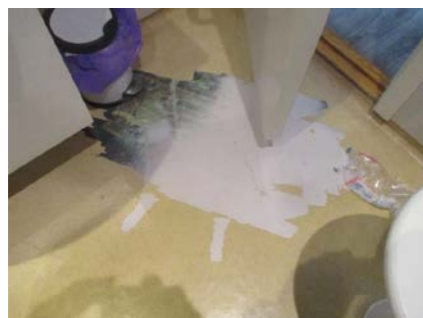
Merker på overflaten av belegget.

- Det bør etableres avrenning inn til sluk for hele våtrommet.

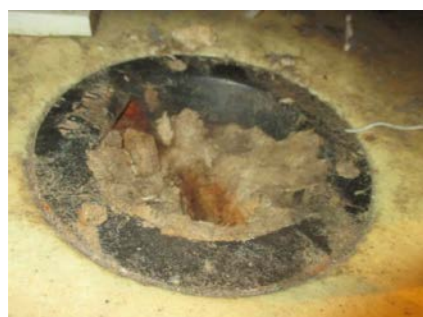
Annen hjelpesluk.

- Overvåk tilstanden jevnlig. For å få tilstandsgrad 0 eller 1 må slukløsningen skiftes ut og sannsynligvis må også membransjiktet skiftes/utbedres. Det er imidlertid vanskelig å si noe om tidspunktet for når dette er nødvendig.
- Tilgang til sluk må bedres både for inspeksjon og rengjøring.

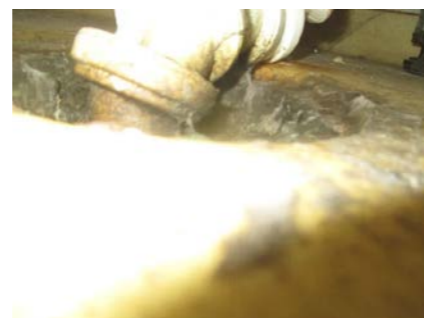
Sluk under dusjkabinett.

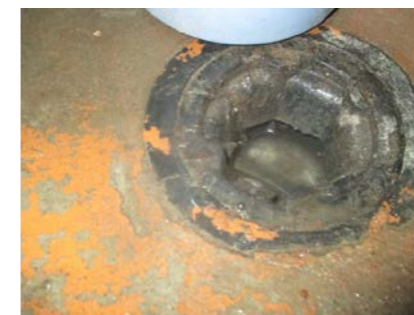
Eldre sluk i gulvet.

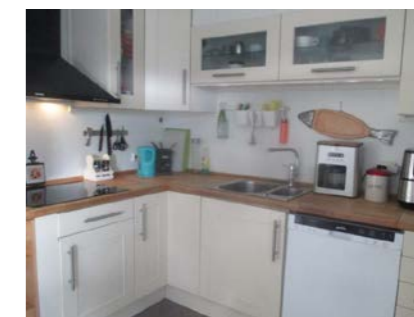
- Det er påvist skader på overflater/kjøkkeninnredning utover normal slitasjegrad. Folie har løsnet på skapdører og en god del slitasje/skader på benkeplate.

Deler av innredningen.

- Det må påregnes lokal utbedring/utskiftning.

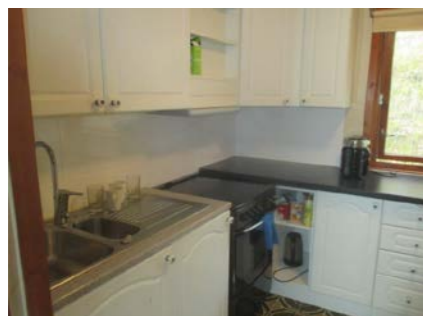
Gulvbelegg, malte himlingsplater, malte slette vegger og våtromsplater over kjøkkenbenken.
Innredning med hvite fylling fronter. En skapdør mangler til et underskap.

Deler av innredningen.

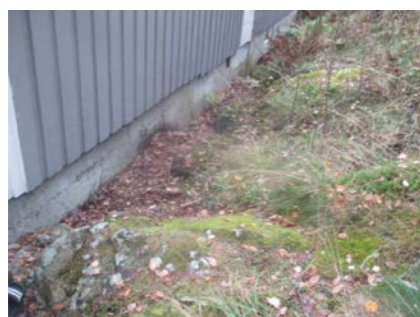
Fall mot grunnmur på baksiden av begge boenheter.

- Det bør foretas terrengjusteringer.
