Troforsvegen 12, 8682 TROFORS

Trofors sentrum - Enebolig med tilbygget næringsdel

Tilstandsrapport

Befaringsdato: 04.11.2024

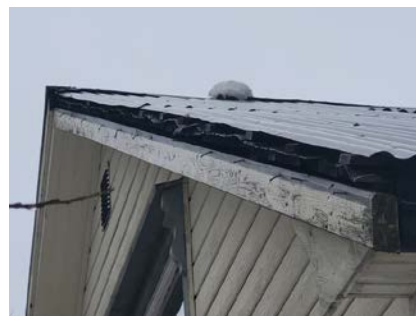
Vindskibord og beslag på hovedtaket er falt ned.

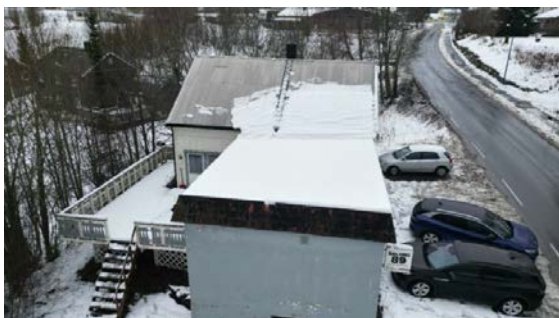
Snødekt tak på tilbygg.

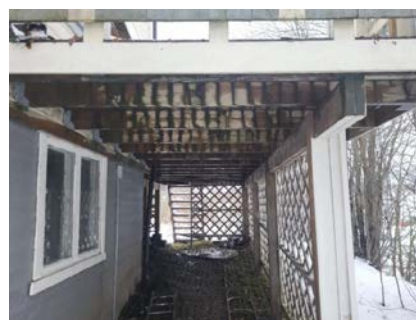
Fundamentering med trepilarer.

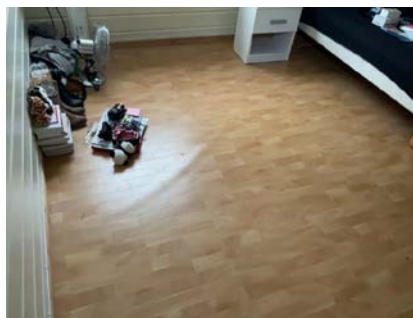
Gulv på et soverom i loftetasjen.

I loftetasjen er det buler på belegg på ett soverom, eldre tregulv i gang og skade på vegg og himling i gang ved siden av trapperom.

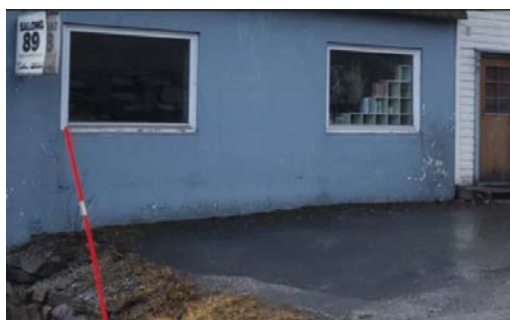
- Det er registrert skråriss som er symptom på setninger.
- Det er registrert løs puss på muroverflater.

Grunnmur mot på tilbygg mot gate.

Det bør det monteres grunnmursplast mot grunnmur under terreng.

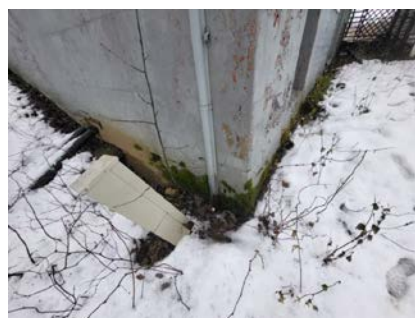
Grunnmur av betonghulstein på tilbygg.

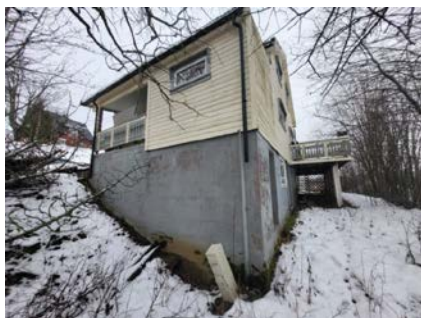
Grunnmur av betonghulstein og betong.

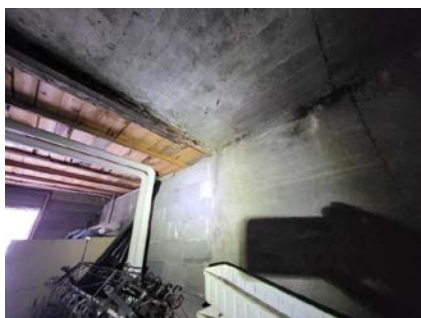
Innvendig grunnmur av betonghulstein og betong.

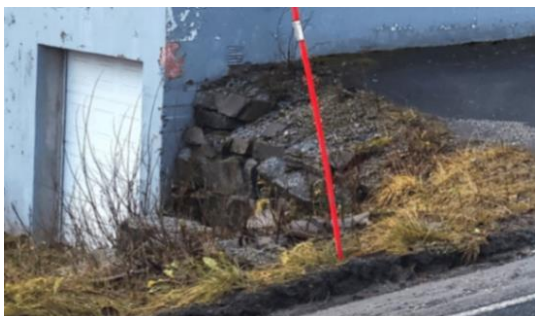
Forstøtningsmur med naturstein.

Rekkverk i henhold til forskrifter må monteres for å lukke avviket.
