**Enebolig**  
Solvangvegen 12  
2040 Kløfta

#### Boligens tekniske tilstand:

Dato: 04/10/2024

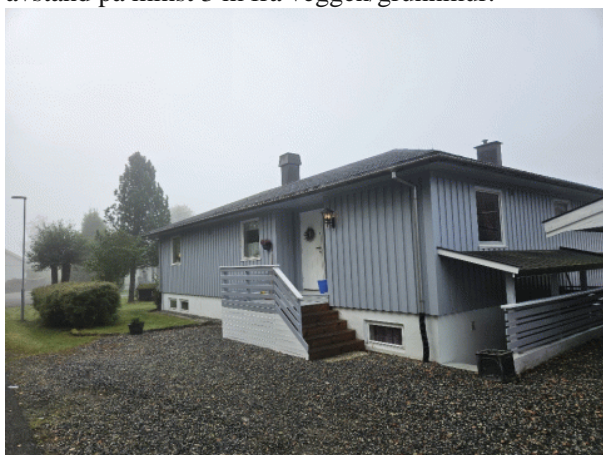
Det er viktig at terrenget har hellingsgrad ut fra grunnmuren. Overflatevann skal hurtigst mulig vekk for å unngå unødige fuktbelastninger på utvendig fuktsikring og drenering.

**Merknader:** Overflatevann skal ikke renne mot vegg/grunnmur. Fallet ut fra bygningen skal være minimum 1:50 i en avstand på minst 3 m fra veggen/grunnmur.

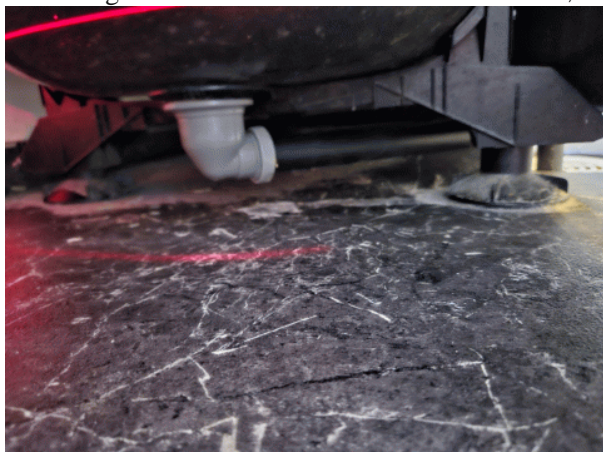
Utskifting/vedlikehold: Normal forventet levetid før utskifting av gulvsluk er 30 - 60 år.

Utskifting/vedlikehold: Normal forventet levetid før utskifting av baderomspanel er 10 - 20 år.

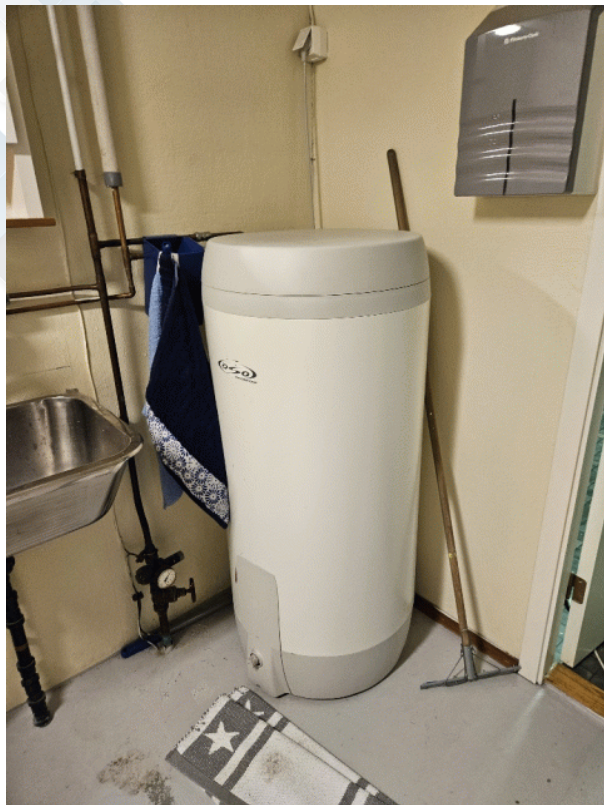
**Merknader:** Utskifting/vedlikehold: Antatt normal levetid for varmtvannsbereder 20 år.

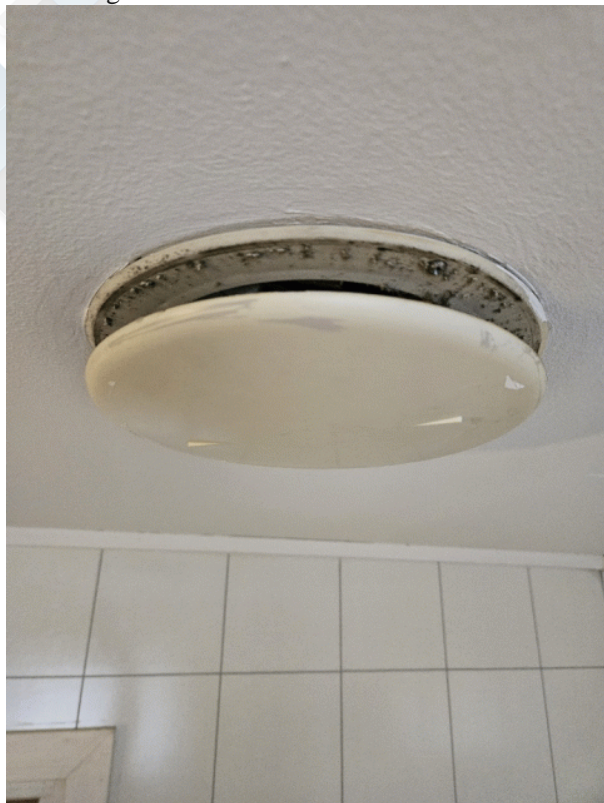
For å sikre godt innemiljø er det viktig med utskifting av luft med ett godt fungerende ventilasjonsanlegg.  
Det anbefales periodisk ettersyn med rengjøring av kanalsystem og ventilasjonsanlegg.

**Merknader:** Utskifting/vedlikehold: Normal tid før rens av filter og ventilasjonsrør er 1 - 3 år.  
Utskifting/vedlikehold: Avtrekksvifter anbefales skiftet ut etter 15 år.
