Måltrostveien 17, 3370 VIKERSUND

**Vikerjordet | Enebolig i blindvei |
4 soverom | Barnevennlig område |
Gangavstand til skoler**

Befaringsdato: 19.08.2024

Rapportdato: 14.10.2024

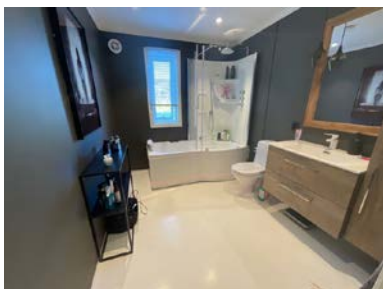
ETASJE 1 > BAD

Baderom pusset opp i 2022. Tettesjikt (belegg) og sluk fra 2001
Aktuell byggeforskrift er tekniske forskrifter i perioden 1997-2010. Dokumentasjon: ingen dokumentasjon.
