## Nøkkelinformasjon

# Usjenert og idyllisk beliggende småbruk ca. 5 min. fra Leira. Behov for oppgradering.

# Tilstandsrapport

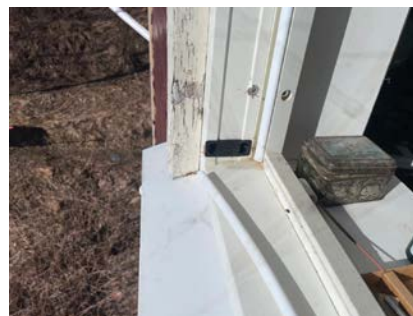
Ufaglig løsning på utvendig vannbrett.

Løs gummipakning

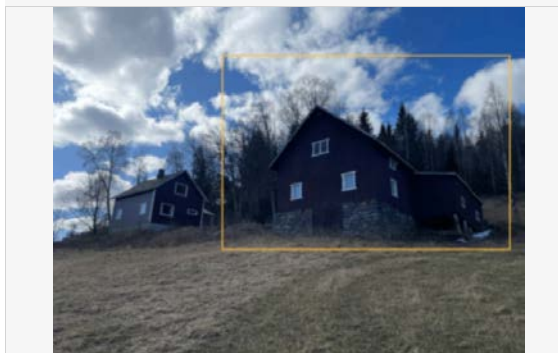
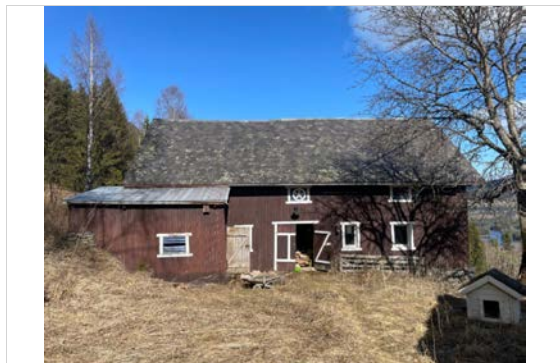
### Låvebygning

Bygget er oppført i bindingsverk og tømmervegger, kledd utvendig med stående ytterkledning. Bygget har saltak av sperrekonstruksjon teknet med bølgeblekk.

Kjeller/møkkakjeller var ikke tilgjengelig.

Bygget er ikke tilstandsvurdert ihht Forskrift til avhendingslova og NS3600. Dette er kun en enkel beskrivelse.
