Tilstandsrapport

Enebolig

Myrullveien 24, 6518 KRISTIANSUND N

Befaringsdato: 24.10.2024

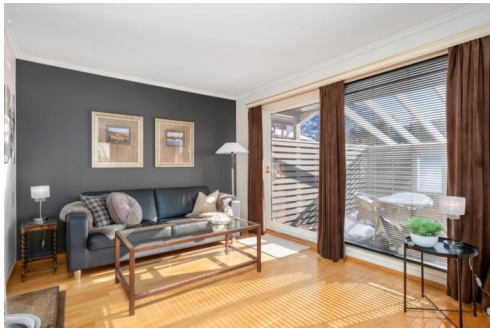
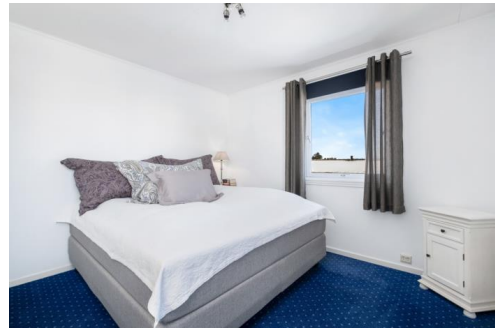
TG 1 Overflater

Det er hovedsakelig parkett/teppe på gulv, malt tapet/malt strie på vegger og malte plater i himling.

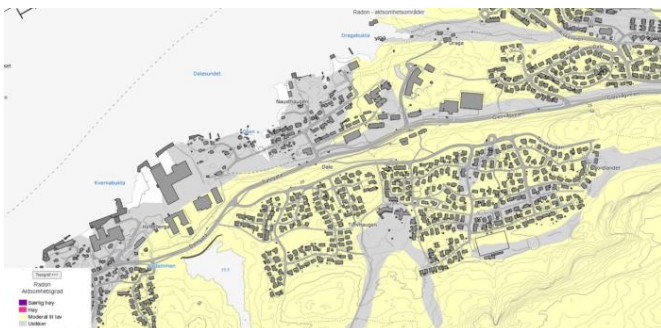
TG 1 Radon

Området har moderat til lav forekomst med radon ifølge nasjonalt aktsomhetskart for radon (Direktoratet for strålevern og atomtryggleik)
Det foreligger ikke målerapport.

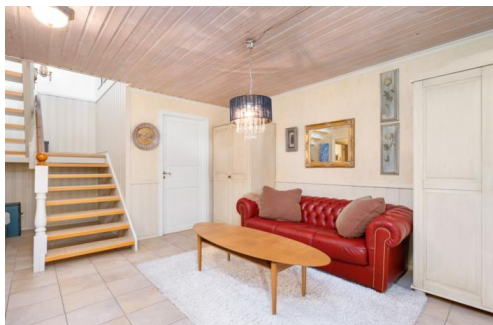
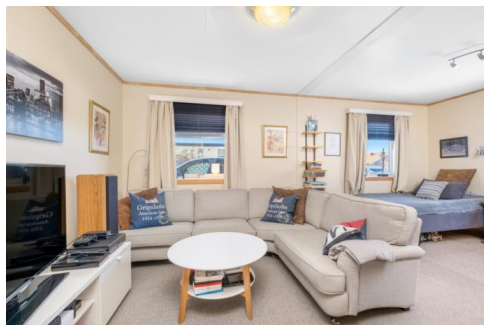
TG 1 Rom under terreng

Det er hovedsaklig teppe/gulvbelegg på gulv, malt strie på vegger og panel i himling. I hall m/trapp er det fliser med varmekabler. Fuktsøk ble utført mot yttervegger og gulv langs yttervegger uten å påviste unormalere forhold.

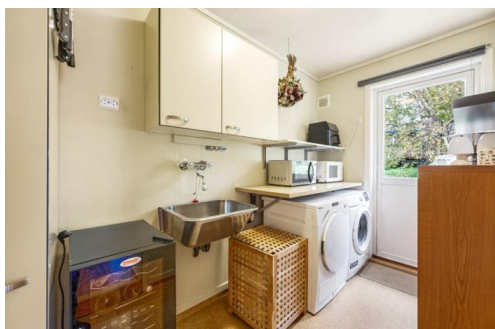
HOVEDETASJE > VASKEROM

Våtromsbelegg med oppbrett på gulv, malt strie på vegger og malte plater i himling. Vaskerom er utstyrt med vegghengt utslagsvask, enkel benkeplate og skap.

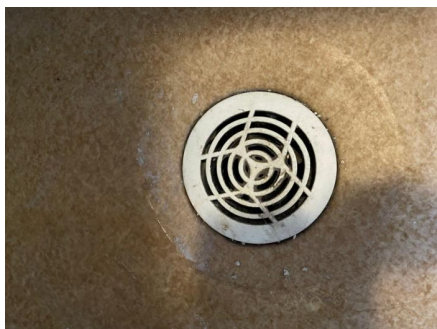
HOVEDETASJE > VASKEROM

📍 TG 1 Sluk, membran og tettesjikt

Vaskerommet har plastsluk med våtromsbelegg klemt i sluk.

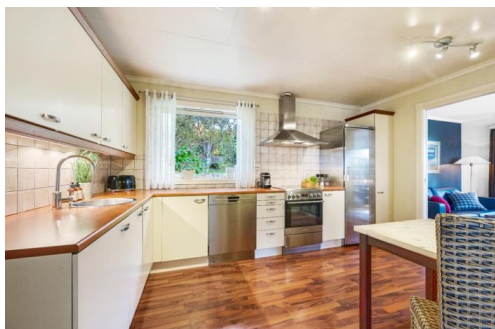
HOVEDETASJE > KJØKKEN

Kjøkkenet er utstyrt med hvit kjøkkeninnredning med benkeplate i laminat, komfyr, vegghengt ventilator, oppvaskmaskin og kjøleskap.

(Det har vært en liten lekkasje fra kjøleskapet, som gjør at det er litt merker i skjøten på parketten. Det er gulvbelegg under parketten, så det er bare kosmetisk betydning.)

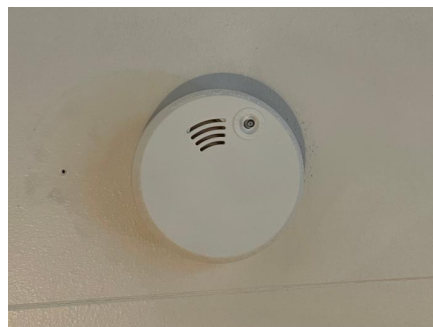
Brannslukningsapparat og røykvarslere etablert i boligen.

1. Er det mangler for brannslukningsutstyr i boligen iht. forskriftskrav på søknadstidspunktet, men minst Byggeforskrift 1985?
Nei
2. Er det skader på brannslukningsutstyr eller er apparatet eldre enn 10 år?
Nei Pulverapparat og skumapparat skal inn til ekstern kontroll/service hvert 5. år.
3. Er det mangler på røykvarslere i boligen iht. forskriftskrav på søknadstidspunktet, men minst Byggeforskrift 1985?
Nei
4. Er det skader på røykvarslere?
Nei
