# Tilstandsrapport

Enebolig

Gamleveien 42, 1534 MOSS

Oppdragsnr.: 21049-1757

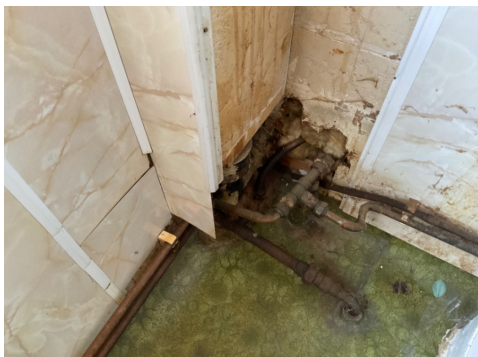
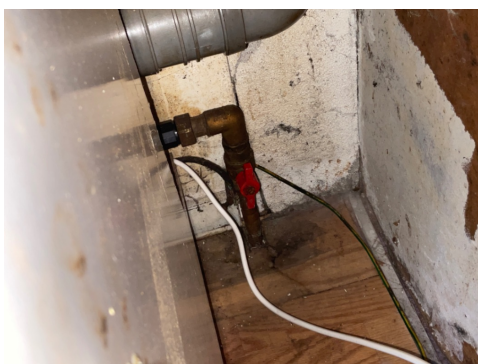
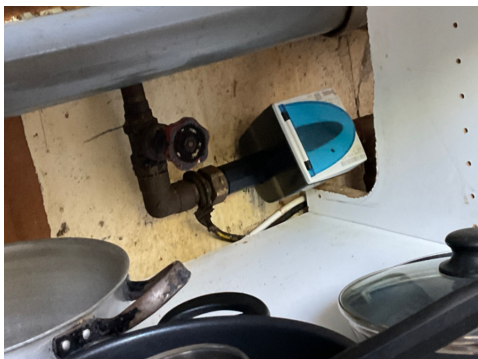
## ! TG 3 Avløpsrør

Avløpsrør av plast og støpejern fra byggeåret. Lufting av kloakk er ført ut og over tak.  
Staking kan gjøres via stakeluke på bad i 1.etasje.
