Gamleveien 42, 1534 MOSS

**MOSS - MOSSESKOGEN -  
Frittliggende todelt enebolig -  
Vestvendt terrasse - Garasje -  
Renoveringsbehov**

# Tilstandsrapport

Befaringsdato: 20.05.2025

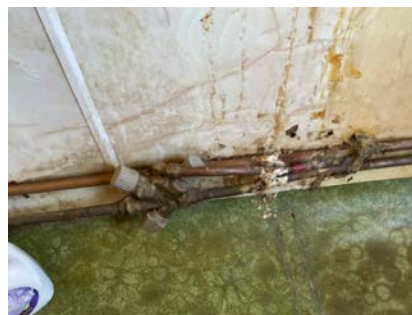
Det er påvist store skader på vannrørene.

Det bør påregnes full utskifting av vannledninger i boligen.

**Kostnadsestimat: 100 000 - 300 000**

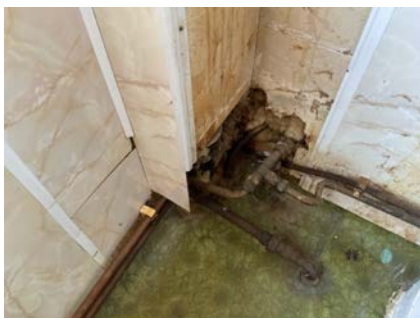
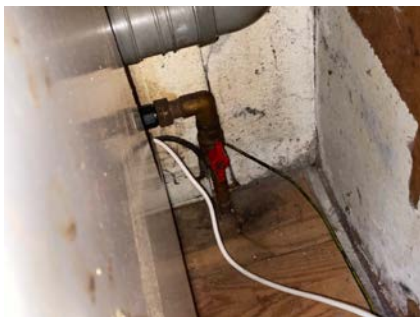
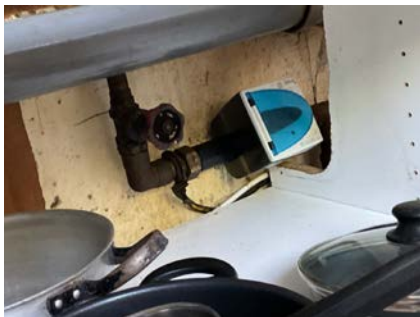
## ! TG 3 Avløpsrør

Avløpsrør av jern har rustskader

Avløpsrør av plast og støpejern fra byggeåret. Lufting av kloakk er ført ut og over tak. Staking kan gjøres via stakeluke på bad i 1. etasje.
