Skytterveien 20D, 6514 KRISTIANSUND N

# Tilstandsrapport

Befaringsdato: 03.04.2025

Rapportdato: 11.04.2025

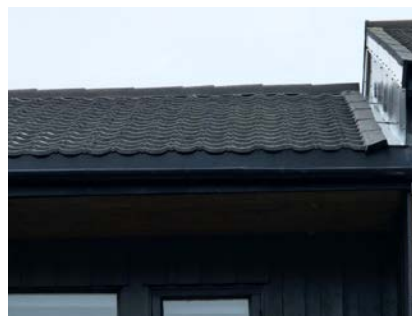
### TG 1 Nedløp og beslag

Takrenner, nedløp og beslag er utført i sort stål

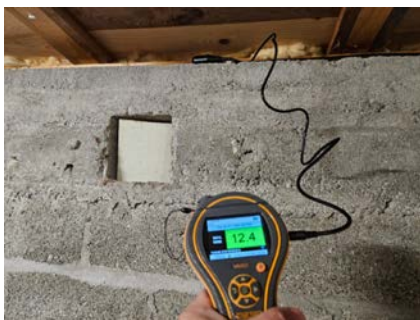
Kjelleren har åpne u-inredete arealer. Gulvet er av betong. Veggene er av åpen konstruksjon. Det innvendige taket er lagt med trebord.

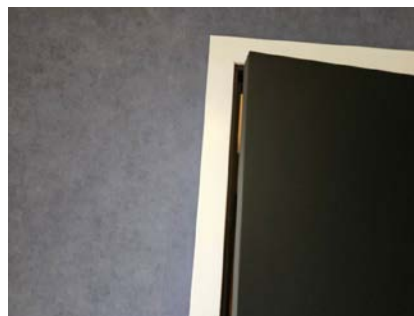
- Det er påvist avvik som tilsier at det bør foretas tiltak på enkelte dører.

- Enkelte dører må justeres.

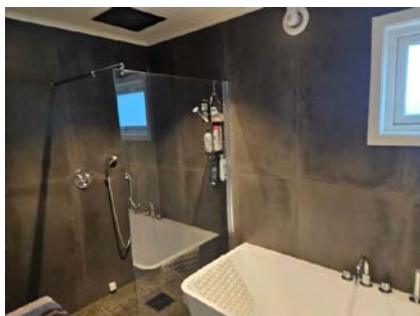
## ETASJE > BAD

### TG 2 Overflater vegger og himling

Om det ikke er tettet tilstrekkelig rundt denne, kan det være fare for at vann trenger inn i konstruksjonen.

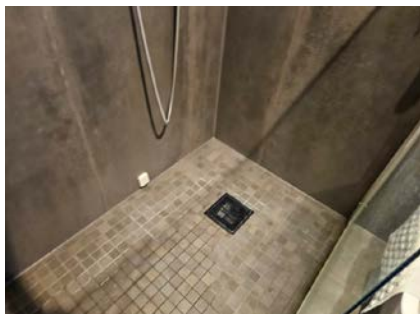
## ETASJE > BAD

### TG 2 Overflater Gulv

- Det er påvist at noen fliser har bom (hulrom under).
- Det er påvist avvik i krav til høydeforskjell/fall-løsning på våtrommet.

- Våtrommet fungerer med dette avviket.

Avviket gir grunnlag for at konstruksjonen overvåkes jevnlig. Som minste tiltak er dørterskelen hevet for å ivareta anbefalingen om en høyde forskjell fra topp terskel til topp sluk på minimum 25 mm. Skal konstruksjonen oppnå TG 0 eller TG 1 må avviket utbedres. Bom under flisene kan føre til løse eller sprukne fliser. Avviket gir derfor grunnlag for at overflaten overvåkes jevnlig. Skal konstruksjonen få TG 0 eller 1 må avviket utbedres.

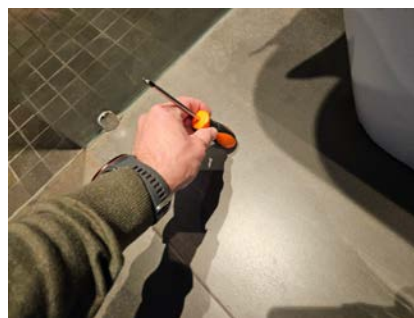
## ETASJE > BAD

### TG 2 Sluk, membran og tettesjikt

Sluket under badekaret er vanskelig å rengjøre/kontrollere. Innhent dokumentasjon om mulig.

- Tilgang til sluk må bedres både for inspeksjon og rengjøring.

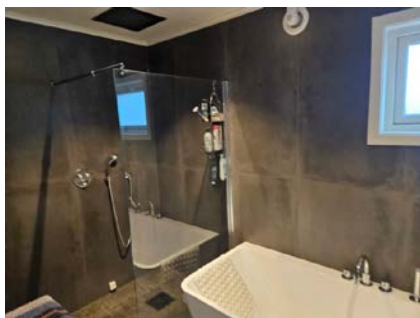
## ETASJE > BAD

### ! TG 0 Tilliggende konstruksjoner våtrom

Fuktmåling ble foretatt fra kjelleretasjen, det var derfra tilkomst til svillen i vegg dusj batteriet er montert.
