# Tilstandsrapport

Leilighet

Harald Posts vei 3 H, 1930 AURSKOG

Befaringsdato: 16.03.2026

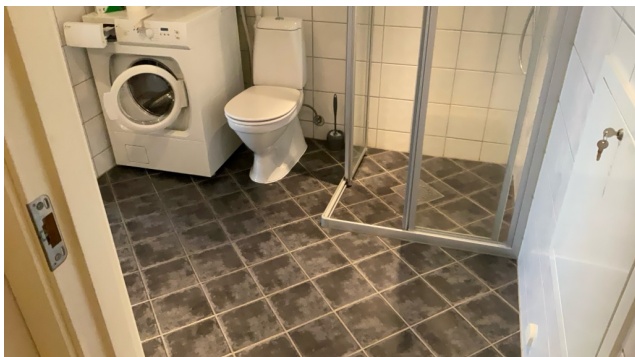
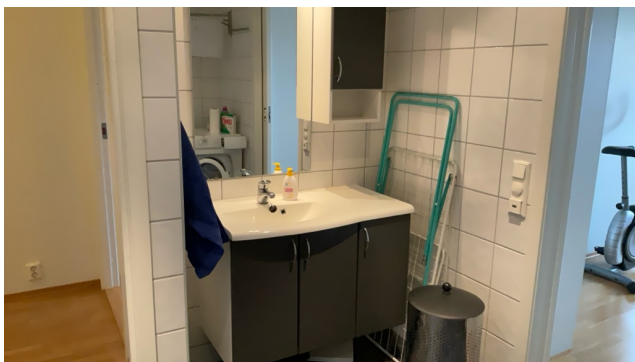
## 3. ETASJE > BAD/WC/VASKEROM

### TG 2 Overflater vegger og himling

- Det er påvist sprekker i fliser.

Det ble påvist sprekke i 1 veggflis ved vaskemaskinen.

- Skadet flis er i et område hvor den kun utgjør et estetisk avvik.
- Fliser må skiftes.

- Overflater må utbedres eller skiftes.
- Dersom tiltaket ikke utføres, kan dette over tid føre til at flisene løsner eller sprekker, spesielt ved belastning eller bevegelser i konstruksjonen.

Det bør vurderes å utbedre eller skifte ut gulvflisene for å hindre videre forringelse og skader.

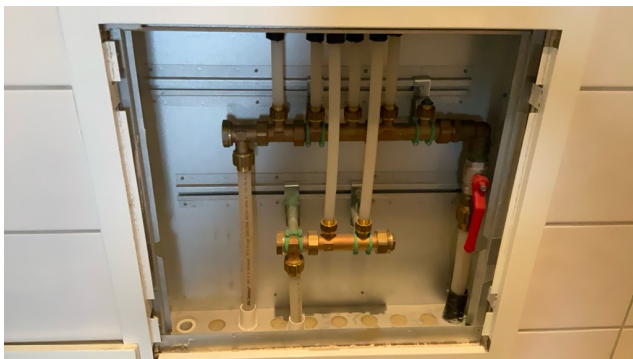
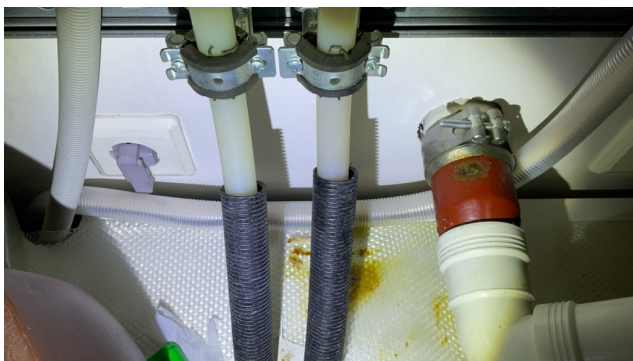
#### Vurdering av avvik:

Tettemuffer bør monteres i enden av varerørene i kjøkkebenken for å hindre at eventuelt lekkasjevann kan trenge ut i omkringliggende konstruksjon.

Manglende tettemuffer øker risikoen for fuktskader og bygningsmessige skader ved lekkasje.

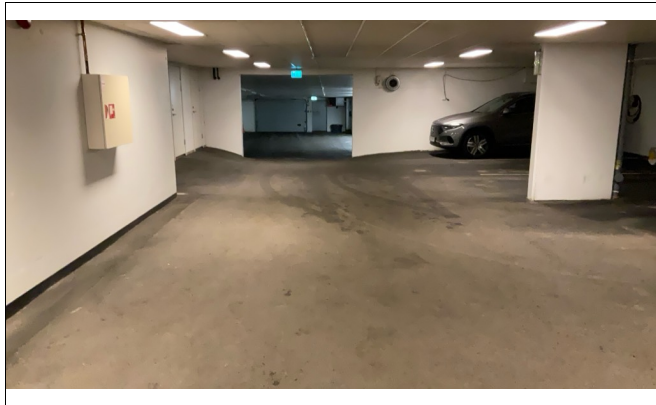
Felles garasjeanlegg i kjelleretasjen.

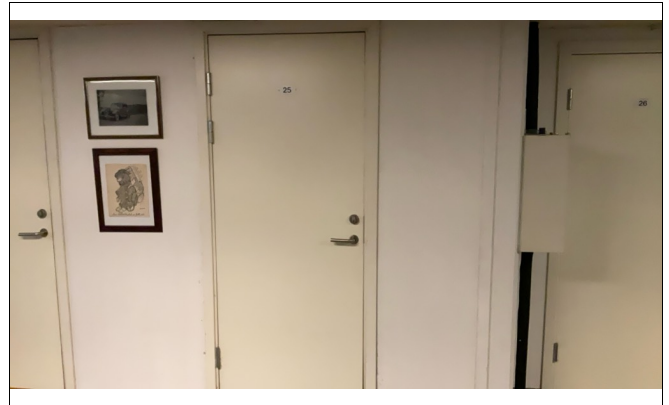
Sportsbod ca. 5kvm. i kjelleretasjen.
