# Tilstandsrapport

Boligbygg med flere boenheter

Granittveien 11 H0104, 3615 KONGSBERG

Befaringsdato: 16.02.2026

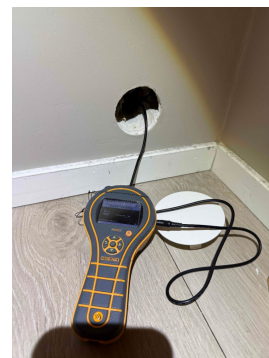
### ! TG 0 Tilliggende konstruksjoner våtrom

Hulltaking er foretatt uten å påvise unormale forhold. Hulltaking er foretatt ved/i entre. Fuktkvotemåling (vekt%) i konstruksjonen ble målt til 0.
