# Tilstandsrapport

Enebolig

Flådavegen 30 , 4362 VIGRESTAD

Befaringsdato: 23.03.2026

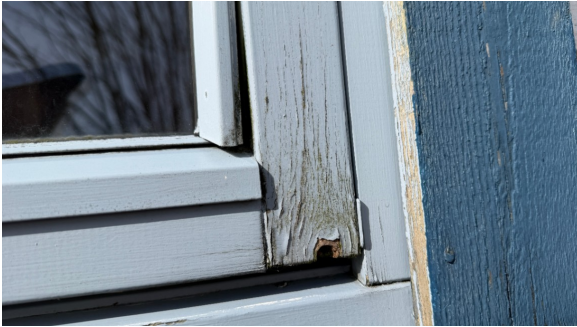
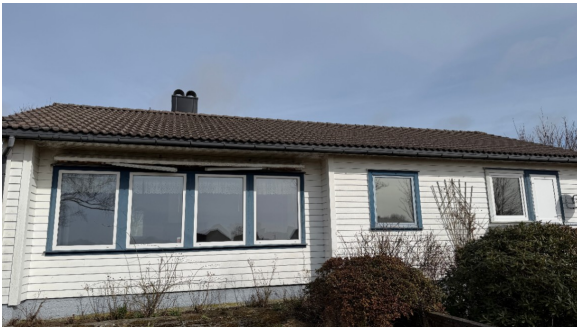
Slitasje, punkterte glass og råteskade kan medføre redusert funksjon, dårligere isolasjonsevne og økt risiko for videre skadeutvikling over tid. Det anbefales vedlikehold og justering av vinduer, utskifting av punkterte glass og skadet vindu, samt tiltak for å bedre ventilasjonen for å redusere kondensering.

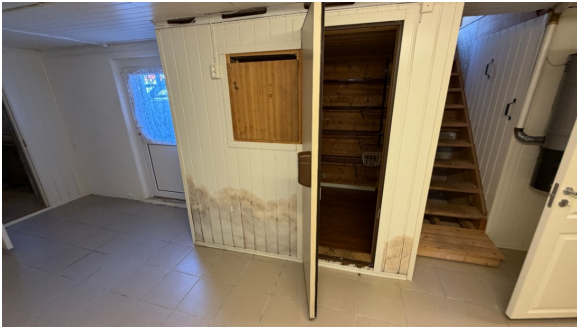
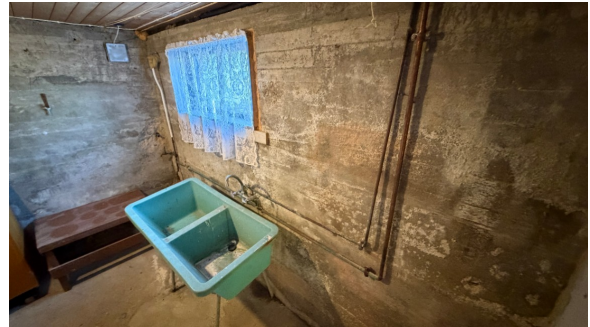
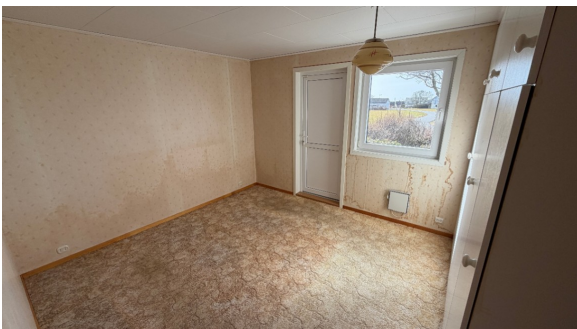
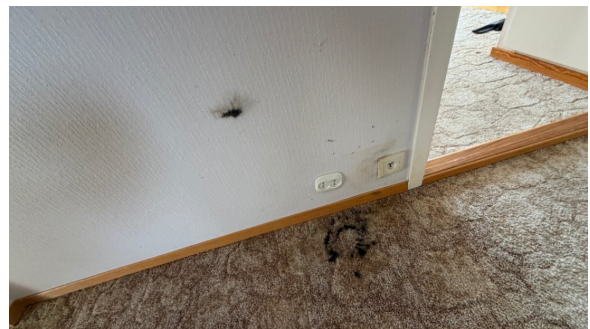
Ujevnheter og knirk i dekker, samt overflateslitasje, er vanlig for boliger av denne alderen, men kan påvirke brukskomfort. Det kan ikke utelukkes økt risiko for fuktpåvirkning i konstruksjoner med innfesting mot grunnmur. Registrerte merker og sprekker vurderes i hovedsak å være av kosmetisk karakter. Det anbefales normalt vedlikehold og oppgradering av overflater etter behov, samt å følge med på utvikling av sprekker og eventuelle fuktforhold. Videre tiltak vurderes ved eventuell endring i tilstand eller bruk.

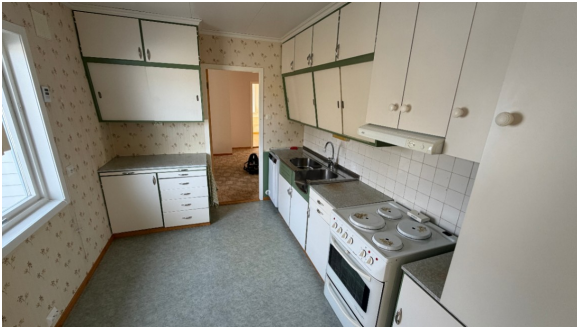
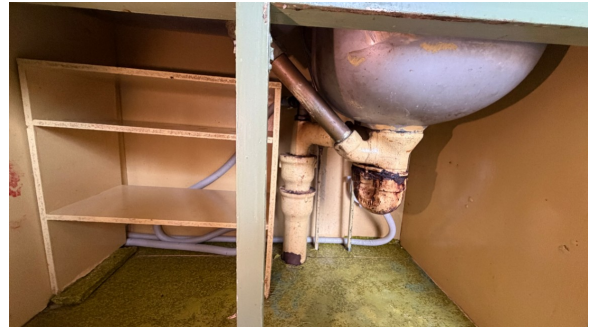
Innredning er fra byggeåret (1960-tallet) med normal slitasje på overflater, og det må påregnes oppgradering.
