# Tilstandsrapport

Fritidsbolig

Klundsetervegen 195, 2266 ARNEBERG

Befaringsdato: 06.05.2025

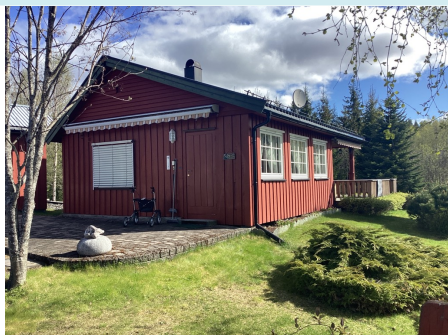
## FRITIDSBOLIG

Ukjent byggeår for opprinnelig del.

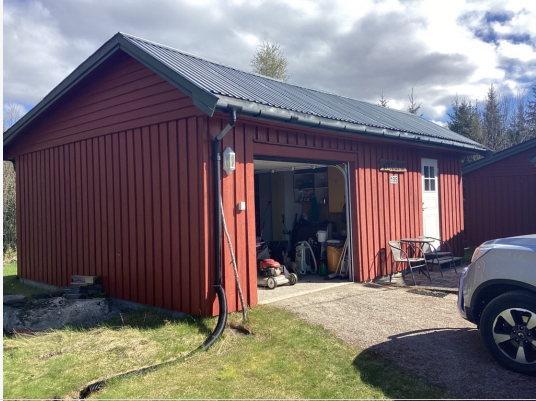
## Garasje

Bygget er ikke tilstandsvurdert ihht Forskrift til avhendingslova og NS3600. Dette er kun en enkel beskrivelse.
