**Enebolig**  
**Amundrudhøgda 3**  
**2074 Eidsvoll Verk**

#### Boligens tekniske tilstand:

Dato: 12/03/2025

20.02.2025

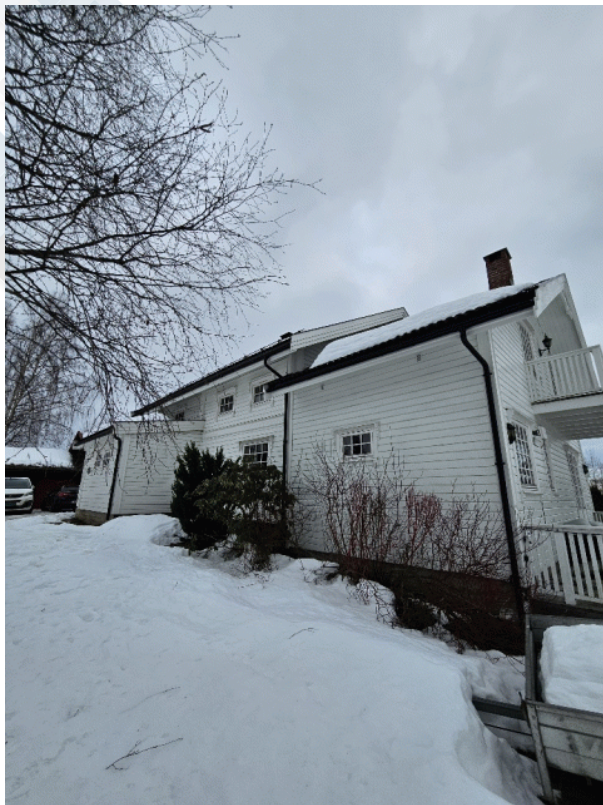
Det er viktig at terrenget har hellingsgrad ut fra grunnmuren. Overflatevann skal hurtigst mulig vekk for å unngå unødige fuktbelastninger på utvendig fuktsikring og drenering.

**Merknader:** Overflatevann skal ikke renne mot vegg/grunnmur. Fallet ut fra bygningen skal være minimum 1:50 i en avstand på minst 3 m fra veggen/grunnmur.

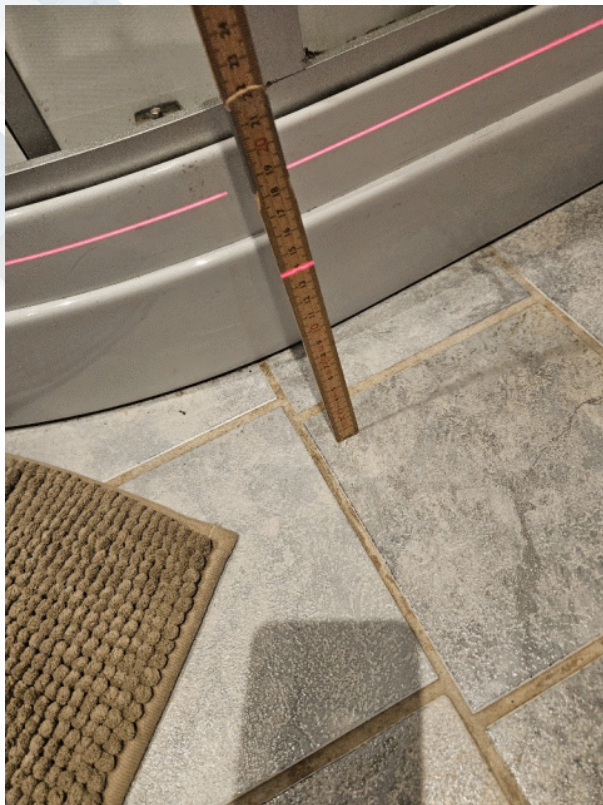
Fliser på gulv har passert mer enn halvparten av sin forventet levetid. TG2

**Merknader:** utskifting av gulv i våtrom med keramiske fliser på påstøp og underliggende banemembran er 20 - 40 år.
