# Tilstandsrapport

Boligbygg med flere boenheter

Langbølgen 4, 1150 OSLO

Befaringsdato: 08.01.2026

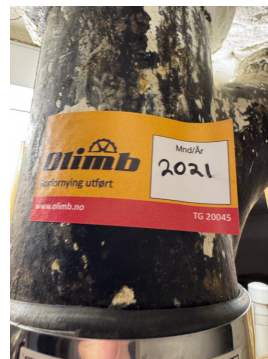
## ! TG 1    Avløpsrør

Internt er avløpsrør fra 2021 og 2025 og av plast. Eier informerer ellers om at avløpsrørene i bygget er fra 1957, men ble oppgradert med en innvendig epoxystømpe i 2021.

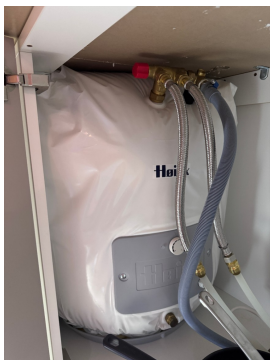
120 liters varmtvannstank fra 2025 er plassert i hjørnet på kjøkkenet.

Årstall: 2025 Kilde: Eier

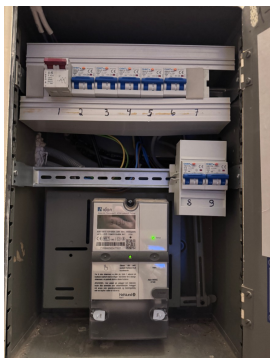
**Ja** Grunnet manglende dokumentasjon på anlegget foruten arbeidet på kjøkkenet bør anlegget ha en utvidet el-kontroll ettersom undertegnede ikke har kompetanse eller godkjenning til å vurdere ut over det visuelle. Det kan ikke utelukkes at det er behov for tiltak etter en slik gjennomgang.
