# Tilstandsrapport

Enebolig

Langbergan 35, 8618 MO I RANA

Befaringsdato: 02.04.2025

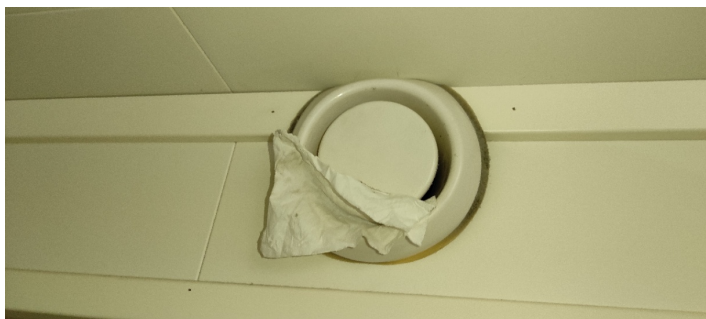
Funksjonstest av avtrekk.

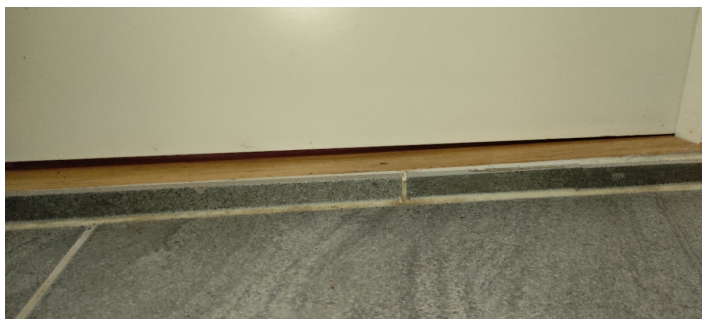
Kontroll av høyde på luftespalte under døren.

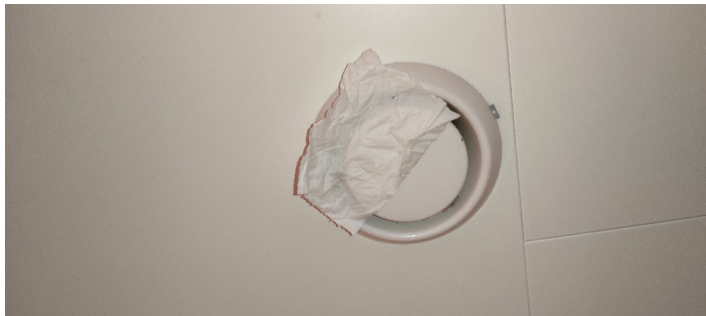
Funksjonstest av avtrekk.

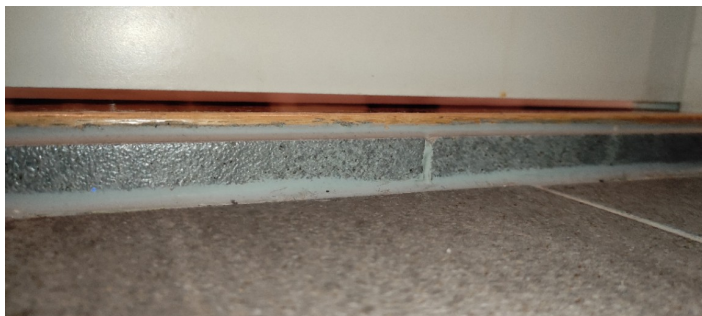
Kontroll av høyde på luftespalte under døren.

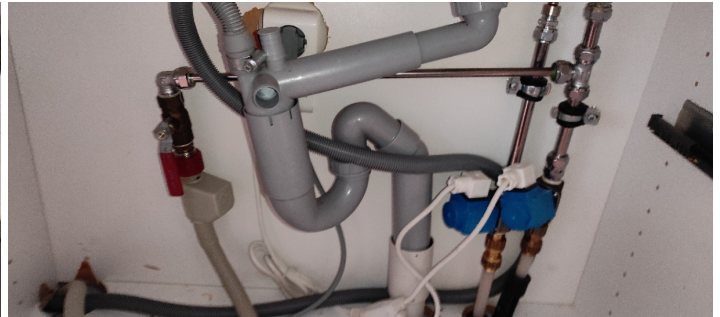
Kontroll av røropplegg.

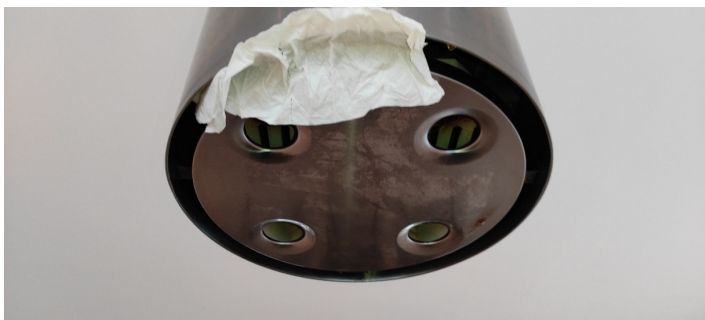
- Det er ikke lys på ventilatoren, dette blir fikset før salg opplyser eier.

Funksjonstest av ventilator.
