Langbergan 35, 8618 MO I RANA

**Fantastisk villa med beliggenhet  
av absolutt ypperste klasse!**

# Tilstandsrapport

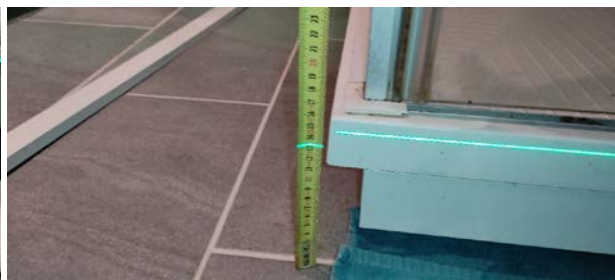
Kontroll av fall mot sluk.

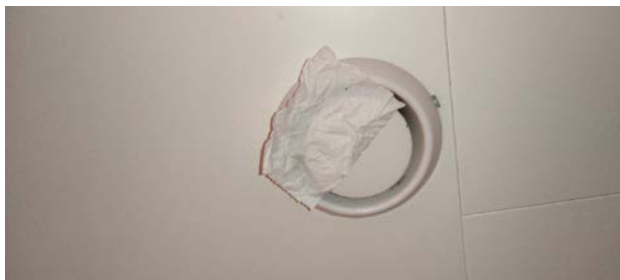
Funksjonstest av avtrekk.

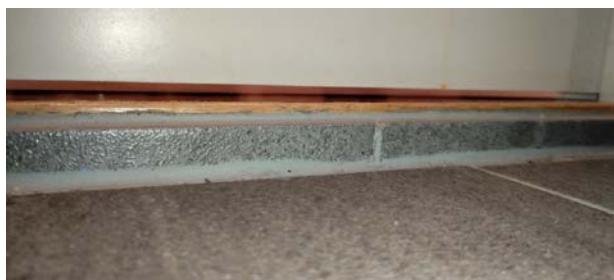
Kontroll av høyde på luftespalte under døren.

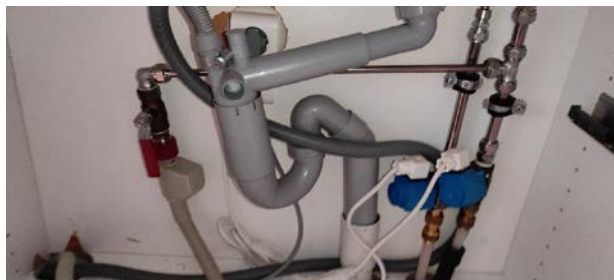
Kontroll av røropplegg.

- Rørkurser på rør-i-rør system bør merkes.
