Tilstandsrapport

📍 Tollvegen 5, 6620 ÅLVUNDEID

gnr. 91, bnr. 43

Rapportdato: 28.02.2024

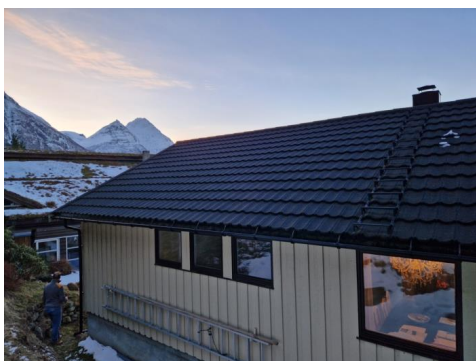
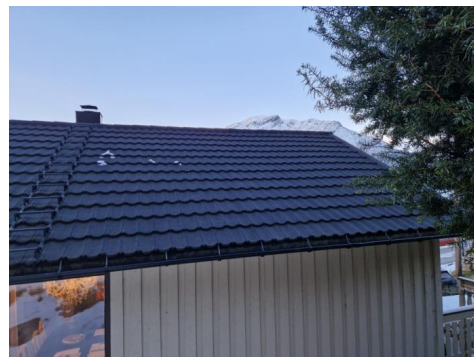
Nedløp og beslag

Takrenner, nedløp og beslag er utført i sort stål.

- Det bør lages system for bortledning av vann fra taknedløp ved grunnmur.
- Det er ikke krav om utbedring opp til dagens krav.

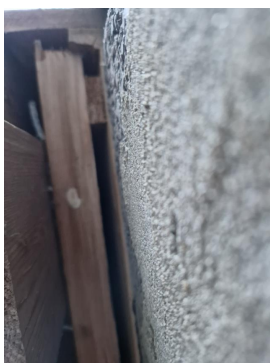
TG 2 Takkonstruksjon/Loft

- Det er påvist fuktskjolder/skader i takkonstruksjonen.

Det er synlige fuktskjolder i undertak. Dette er antagelig eldre fuktskjolder fra før bytte av tektekke.

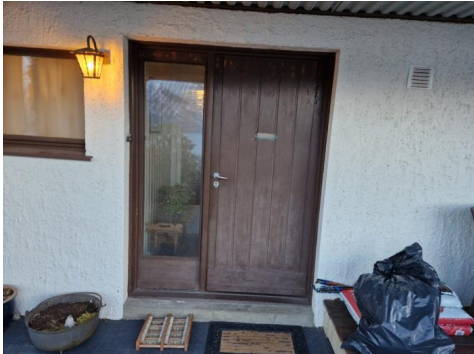
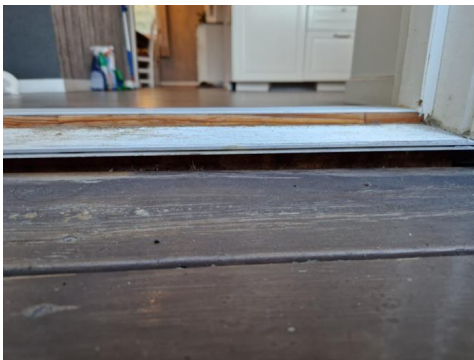
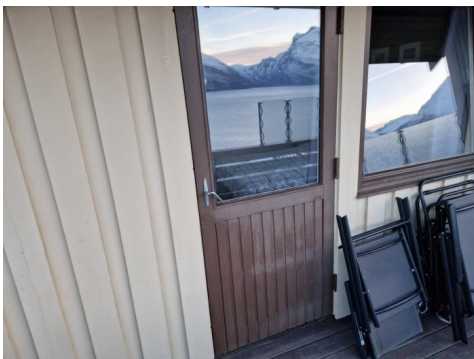
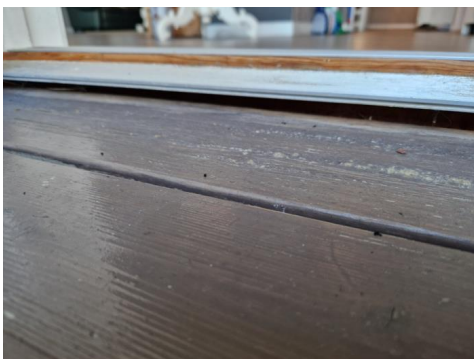
Balkonger, terrasser og rom under balkonger

Det er etablert balkong, terrasse og veranda på 3 sider av bygget. Verandaen er oppbygd med asfalt tekking med rekkverk av stående tre-bord. Balkongen er av spaltegulv med rekkverk av liggende tre-bord.

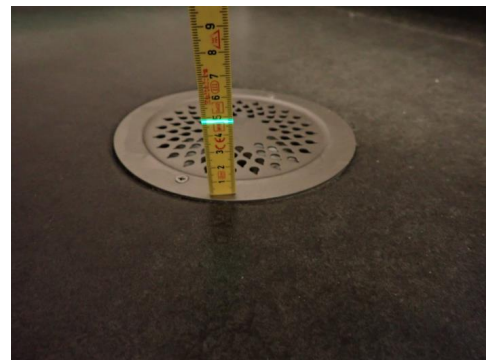
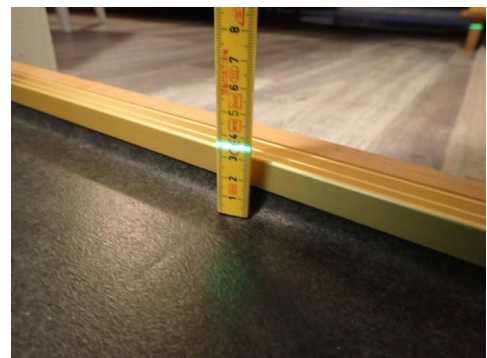
TG 1 Sluk, membran og tettesjikt

- Det er påvist avvik i fallforhold til sluk i forhold til krav i forskrift på byggetidspunktet.

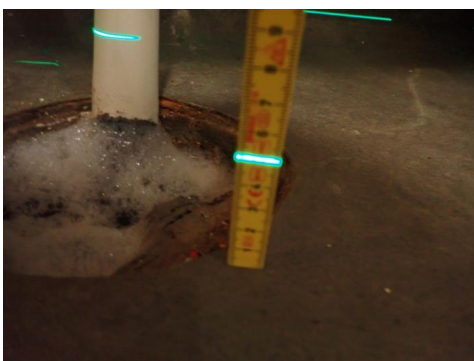
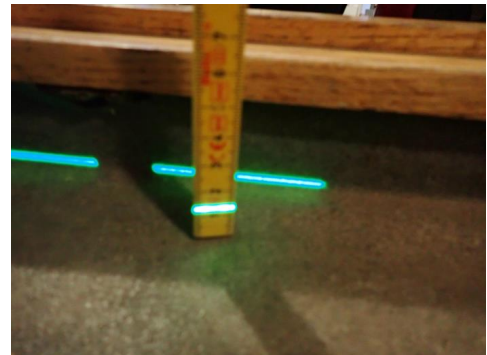
! TG 2 Sluk, membran og tettesjikt

- Det er påvist at gulvoverflaten har sprekker.

Det bør monteres en slukrist.

- Det må foretas utbedring for å unngå fuktskader i konstruksjonen.

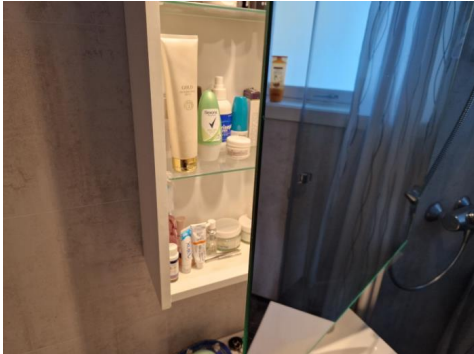
! TG 2 Overflater vegger og himling

- Det er påvist avvik i fuger.
- Det er montert vinduer eller dører i våtsonen.

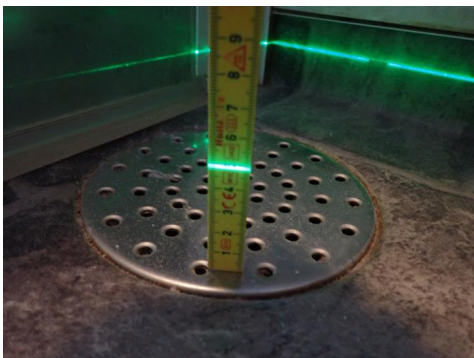
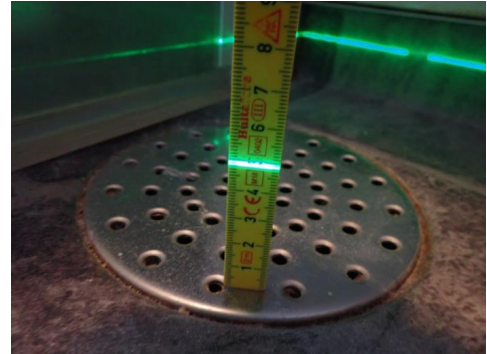
! TG 1 Sluk, membran og tettesjikt

- Det er påvist avvik i fallforhold til sluk i forhold til krav i forskrift på byggetidspunktet.

Det er plastsluk og synlig vinylbelegg som tettesjikt.

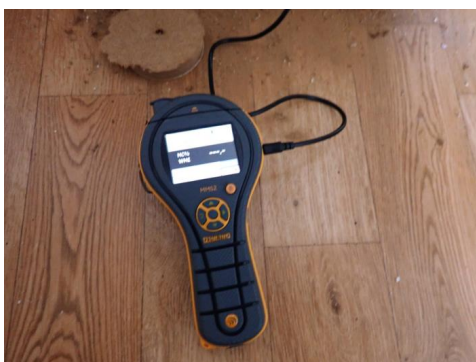
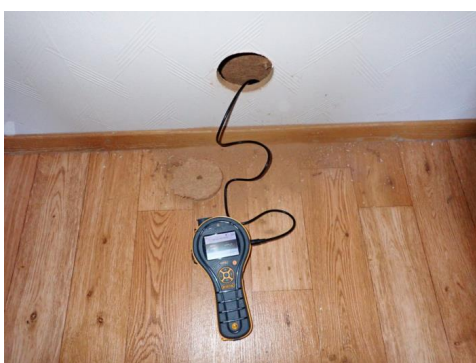
TG 1 Tilliggende konstruksjoner våtrom

Hulltaking er foretatt uten å påvise unormale forhold. Hulltaking er foretatt ved/i Hull er tatt fra soverom mot bad. . Fuktkvotemåling (vekt%) i konstruksjonen ble målt til 8.

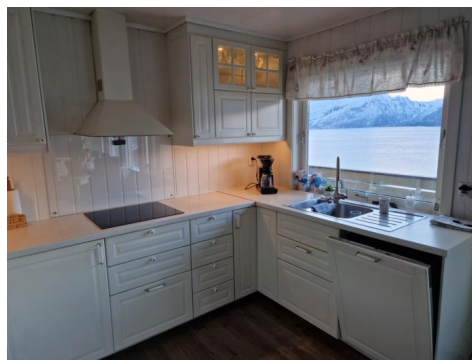
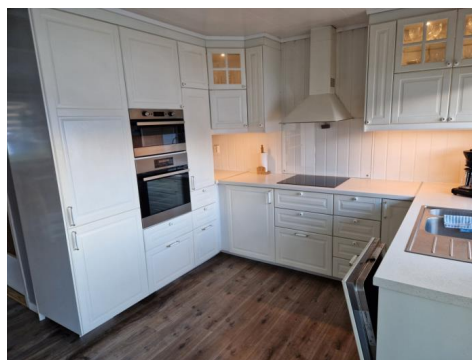
1. ETASJE > STUE/KJØKKEN

TG 2 Avtrekk

- Det er avvik:

Kostnadsestimat: Under 10 000

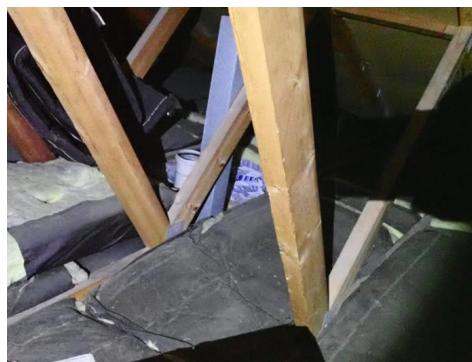
Ventilasjon

Boligen er utført med naturlig ventilering.

- Det er påvist mangelfull ventilasjon på ett eller flere rom i boligen.

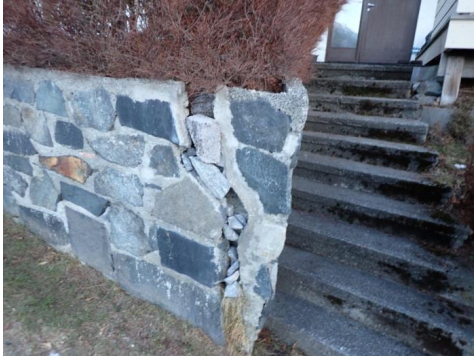
Terrenghold

Eiendommen ligger i relativt skrånende terreng. Tomten er opparbeidet med plen, beplantning, forstøtningsmurer og terrasser. Parkering er i egen innkjørsel og carport. Ved eiendommen går det et lite bekkeløp med kulvert. Kulvert må jevnlig kontrolleres slik at den ikke er tett. Eier opplyser om at kommunen følger opp kulvert med kontroll.

- Ytterligere undersøkelser anbefales.
