Tollvegen 5, 6620 ÅLVUNDEID

**Pent oppusset og velholdt
enebolig med stor tomt og
spektakulær utsikt!**

Tilstandsrapport

Befaringsdato: 19.02.2024

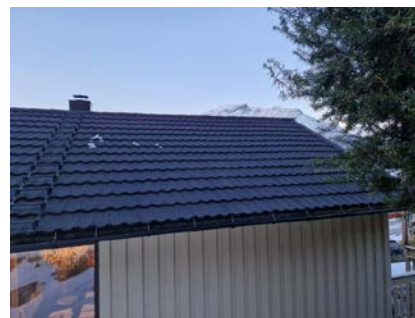
TG 2 Nedløp og beslag

Takrenner, nedløp og beslag er utført i sort stål.

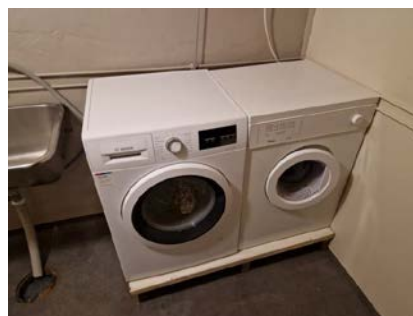
KJELLER > VASKEROM

TG 2 Overflater vegger og himling

Platene dratt ned i våtsonen bør overvåkes.

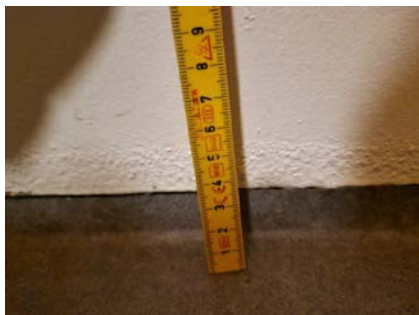
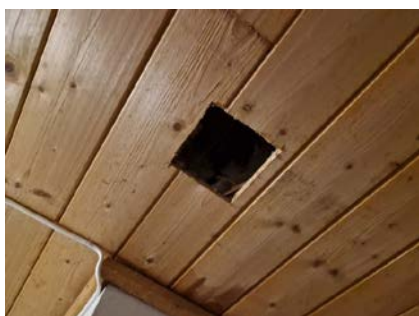
KJELLER > VASKEROM

TO 2 Overflater Gulv

- Det er påvist at gulvoverflaten har sprekker.

Det bør monteres en slukrist.

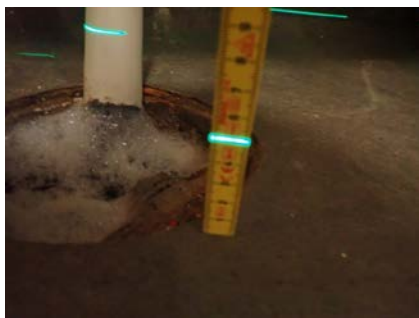
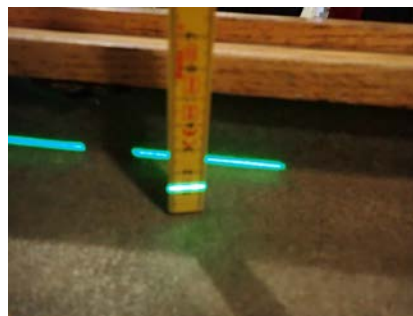
KJELLER > VASKEROM

TO 2 Sluk, membran og tettesjikt

- Det må foretas utbedring for å unngå fuktskader i konstruksjonen.

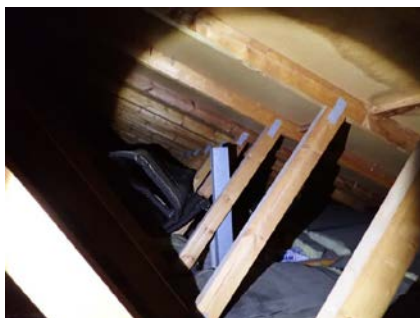
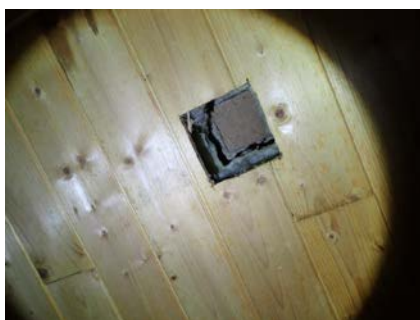
KJELLER > VASKEROM

Hulltaking er foretatt og det er påvist avvik i hulltakingen. Hulltaking er foretatt ved/i Konstruksjonen er tilgjengelig fra bod mot vaskerom. .
Fuktkvotemåling (vekt%) i konstruksjonen ble målt til 100.

- Ved fuktmåling i nedre del av vegg mot våtsone fra tilstøtende rom, måles høye fuktverdier.
- Hulltaking er foretatt og det er påvist avvik i konstruksjonen.

- Gjennomføre ytterligere undersøkelser og foreta utbedring av skade.

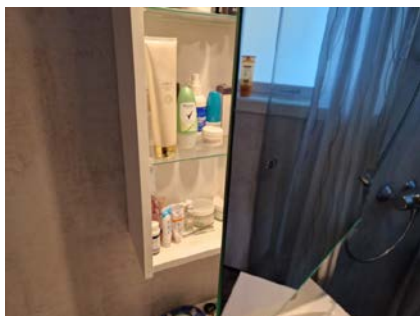
1. ETASJE > BAD

TO 2 Overflater vegger og himling

- Det er påvist avvik i fuger.
- Det er montert vinduer eller dører i våtsonen.

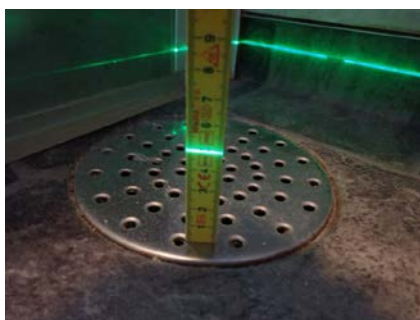
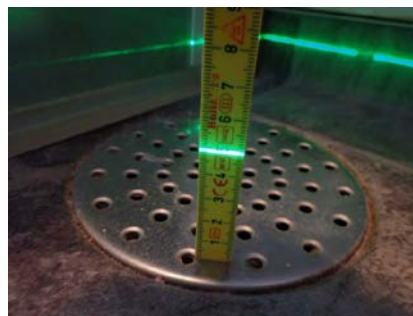
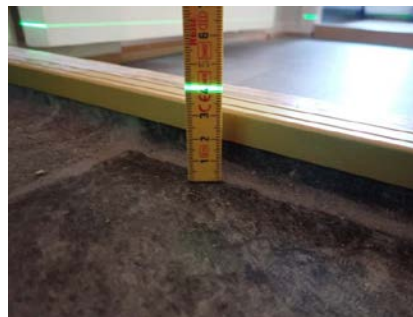
1. ETASJE > BAD

TO 1 Sluk, membran og tettesjikt

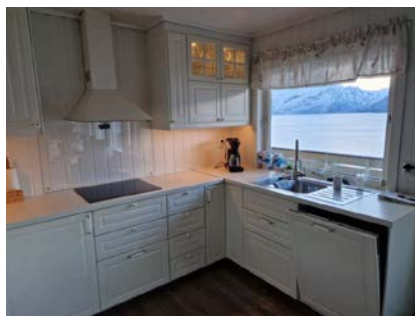
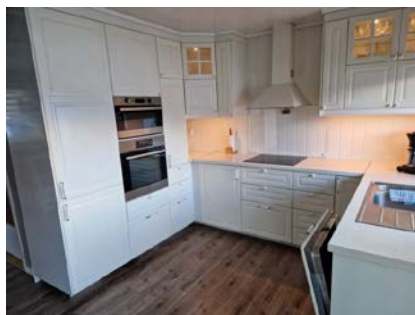
1. ETASJE > STUE/KJØKKEN

1 TG 2 Avtrekk

- Det er avvik:

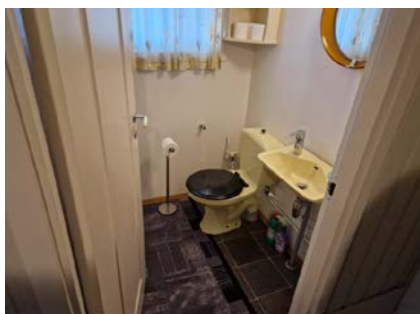
TG 2 Vannledninger

- Det er ikke behov for utbedringstiltak siden anlegget fungerer i dag, men ut ifra alder kan skader plutselig oppstå på eldre anlegg.
- I forbindelse med oppgradering av våtrom vil det være naturlig med utskiftning av rør.

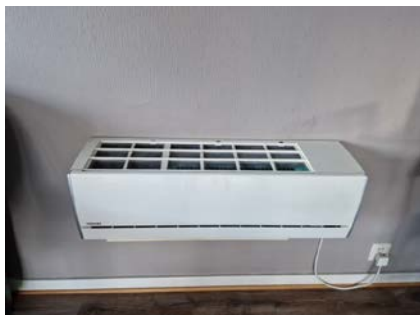
1 TG 1 Varmesentral

Det er plassert en Toshiba varmepumpe på stuen.

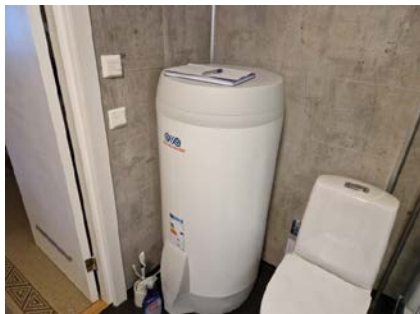
1 TG 1 Varmtvannstank

Det er plassert en OSO varmtvannsbereider på ca 200 liter i bad.

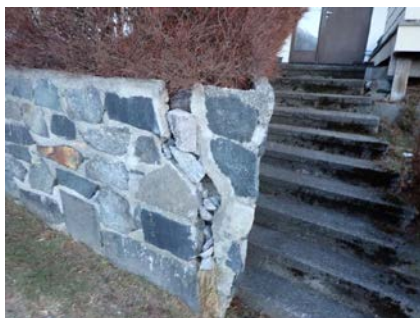
TG 3 Terrenghold

Eiendommen ligger i relativt skrånende terreng. Tomten er opparbeidet med plen, beplantning, forstøtningsmur og terrasser. Parkering er i egen innkjørsel og carport. Ved eiendommen går det et lite bekkeløp med kulvert. Kulvert må jevnlig kontrolleres slik at den ikke er tett. Eier opplyser om at kommunen følger opp kulvert med kontroll.

- Ytterligere undersøkelser anbefales.
