Tollvegen 5, 6620 ÅLVUNDEID

**Pent oppusset og velholdt  
enebolig med stor tomt og  
spektakulær utsikt!**

Befaringsdato: 19.02.2024

Rapportdato: 28.02.2024

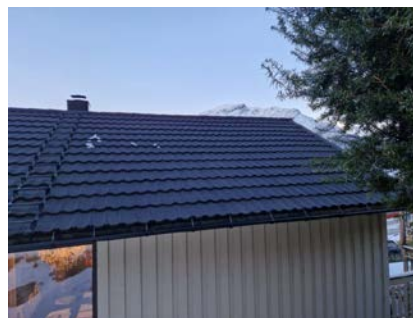
## TG 2 Nedløp og beslag

Takrenner, nedløp og beslag er utført i sort stål.

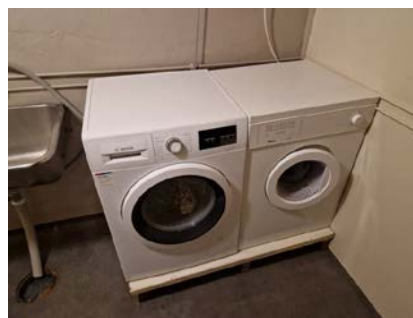
## KJELLER > VASKEROM

### ! TG 2 Overflater vegger og himling

Platene dratt ned i våtsonen bør overvåkes.

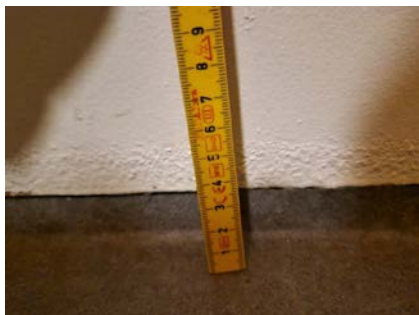
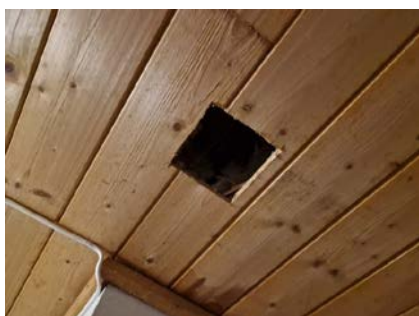
## KJELLER > VASKEROM

### ! TG 2 Overflater Gulv

- Det er påvist at gulvoverflaten har sprekker.
- Vinylen rundt sluk-løsningen er løs.

Det bør monteres en slukrist.

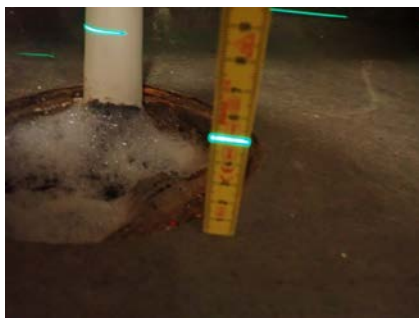
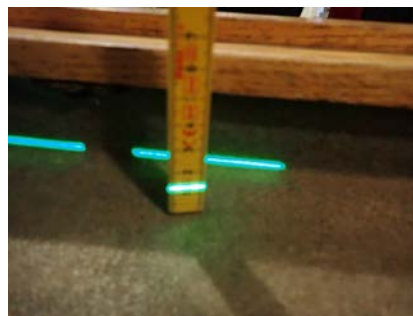
## KJELLER > VASKEROM

### ! TG 2 Sluk, membran og tettesjikt

- Det må foretas utbedring for å unngå fuktskader i konstruksjonen.

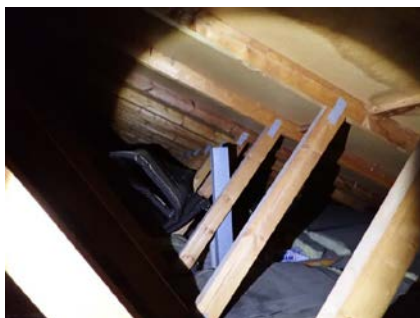
## KJELLER > VASKEROM

### Tilliggende konstruksjoner våtrom

Hulltaking er foretatt og det er påvist avvik i hulltakingen. Hulltaking er foretatt ved/i Konstruksjonen er tilgjengelig fra bod mot vaskerom. .  
Fuktkvotemåling (vekt%) i konstruksjonen ble målt til 100.

- Ved fuktmåling i nedre del av vegg mot våtsone fra tilstøtende rom, måles høye fuktverdier.
- Hulltaking er foretatt og det er påvist avvik i konstruksjonen.

- Gjennomføre ytterligere undersøkelser og foreta utbedring av skade.

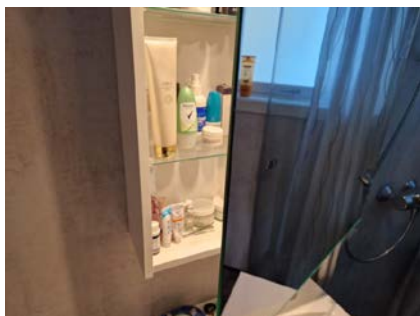
## 1. ETASJE > BAD

### 1 TG 2 Overflater vegger og himling

- Det er påvist avvik i fuger.
- Det er montert vinduer eller dører i våtsonen.

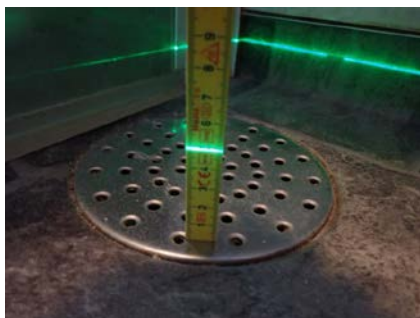
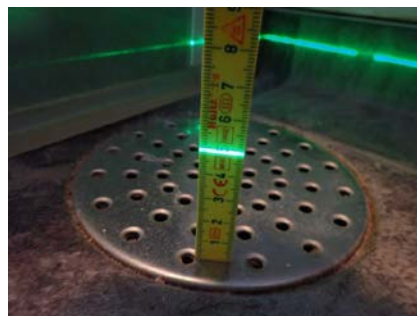
- Det er påvist avvik i fallforhold til sluk i forhold til krav i forskrift på byggetidspunktet.

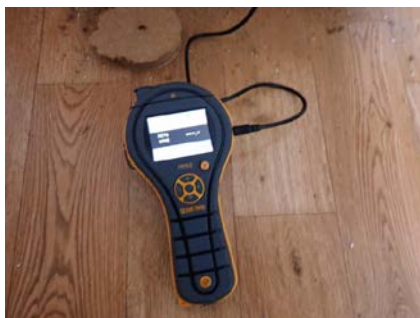
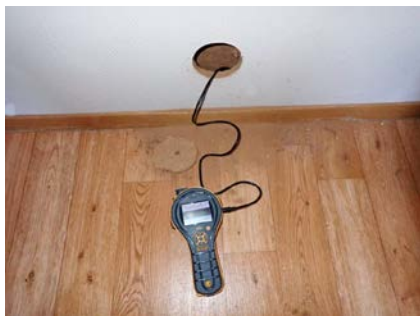
- Det er ikke påvist tegn på at det er montert lekkasjedeteksjon ved oppvaskmaskin/oppvaskkum, dette er et krav på kjøkkenet ut ifra alder.

- Det må gjøres nærmere undersøkelser.

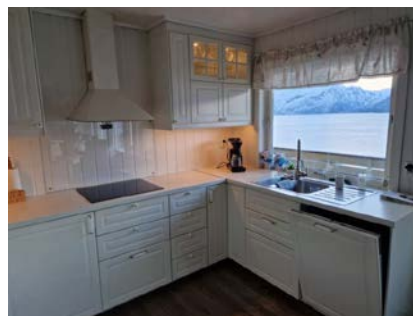
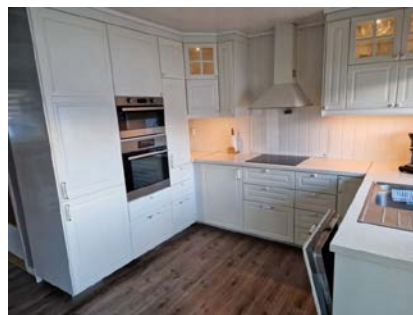
## TG 2 Avtrekk

- Det er avvik:

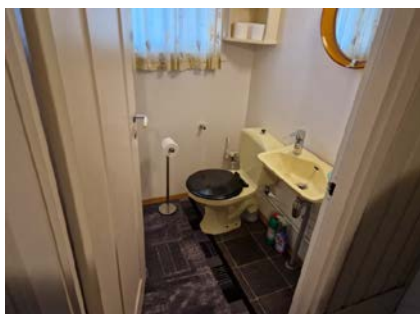
#### 1 TG 2 Vannledninger

- Det er ikke behov for utbedringstiltak siden anlegget fungerer i dag, men ut ifra alder kan skader plutselig oppstå på eldre anlegg.
- I forbindelse med oppgradering av våtrom vil det være naturlig med utskiftning av rør.

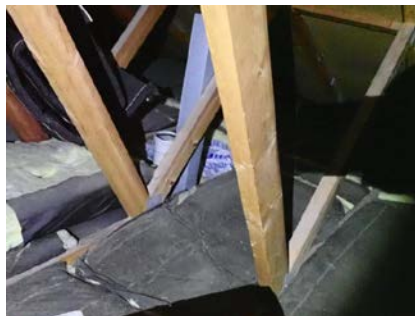
#### 1 TG 2 Ventilasjon

Boligen er utført med naturlig ventilering.

- Det er påvist mangelfull ventilasjon på ett eller flere rom i boligen.

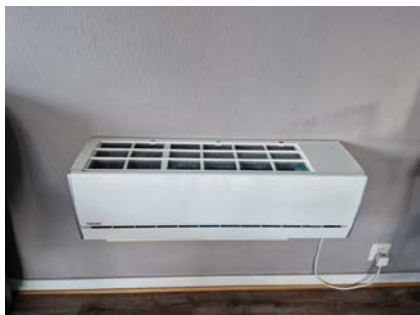
Det er plassert en Toshiba varmepumpe på stuen.

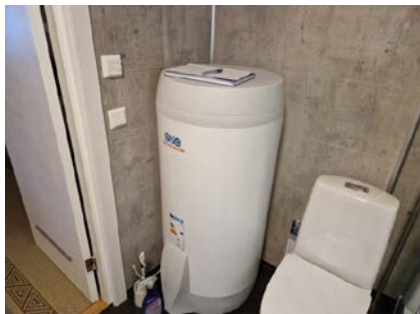
Det er plassert en OSO varmtvannsbereider på ca 200 liter i bad.

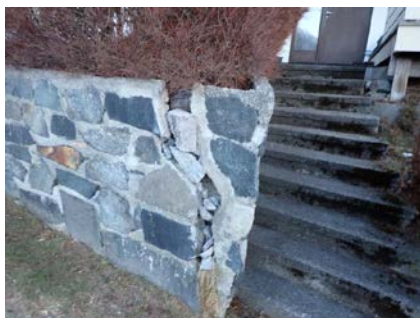
## TG 3 Terrenghforhold

Eiendommen ligger i relativt skrånende terreng. Tomten er opparbeidet med plen, beplantning, forstøtningsmur og terrasser. Parkering er i egen innkjørsel og carport. Ved eiendommen går det et lite bekkeløp med kulvert. Kulvert må jevnlig kontrolleres slik at den ikke er tett. Eier opplyser om at kommunen følger opp kulvert med kontroll.

- Ytterligere undersøkelser anbefales.
