Tollvegen 5, 6620 ÅLVUNDEID

**Pent oppusset og velholdt  
enebolig med stor tomt og  
spektakulær utsikt!**

# gnr. 91, bnr. 43

Rapportdato: 28.02.2024

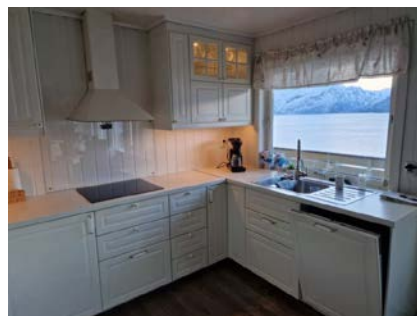
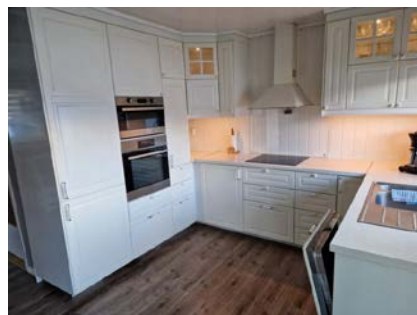
## 1. ETASJE > STUE/KJØKKEN

## TG 2 Avtrekk

- Det er avvik:

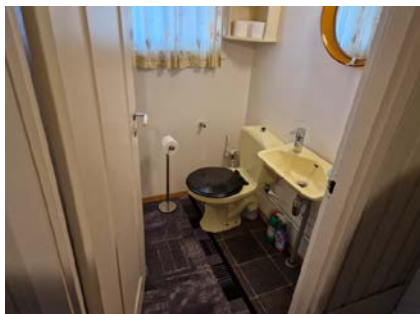
#### 1 TG 2 Vannledninger

- Det er ikke behov for utbedringstiltak siden anlegget fungerer i dag, men ut ifra alder kan skader plutselig oppstå på eldre anlegg.
- I forbindelse med oppgradering av våtrom vil det være naturlig med utskiftning av rør.

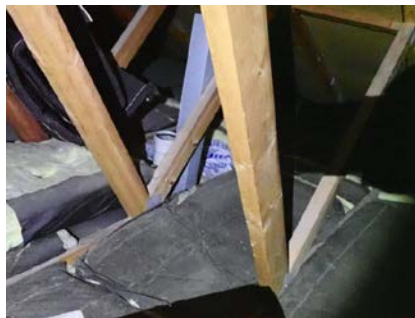
- Det er ikke behov for utbedringstiltak siden anlegget fungerer i dag, men ut ifra alder kan skader plutselig oppstå på eldre anlegg.
- I forbindelse med oppgradering av våtrom vil det være naturlig med utskiftning av rør.

Luftingen anbefales ført over tak.

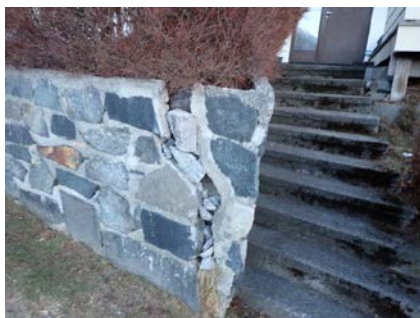
- Det er påvist større sprekker og/eller skjevheter i muren.

- Påviste skader må utbedres.
