Tollvegen 5, 6620 ÅLVUNDEID

**Innholdsrik og velholdt enebolig  
med stor tomt og spektakulær  
utsikt!**

Befaringsdato: 13.04.2026

Rapportdato: 24.04.2026

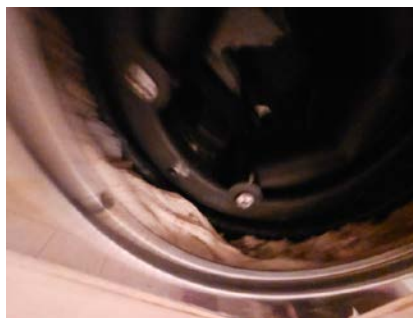
Sluk av plast, Vinyl belegget klemt ned i sluk ring.

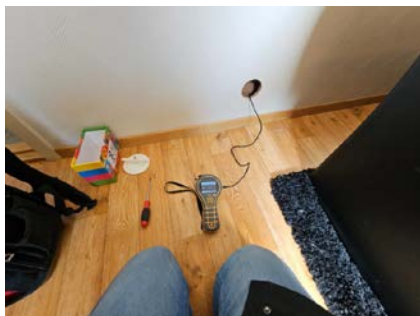
Hulltaking er foretatt og ingen unormale forhold er avdekt. Hulltaking er en stikk kontroll ett sted. Kontrollen kan ikke utelate fuktskader andre steder i rommet.

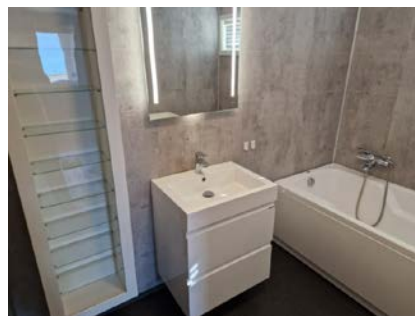
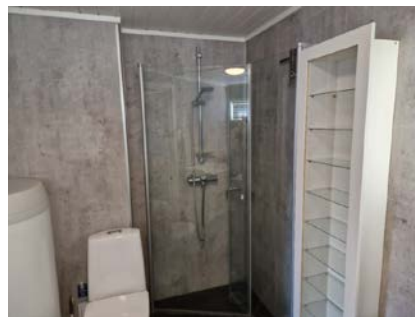
- Veggmontert dusj med glassvegger
- Gulv montert toalett
- Varmtvannstank

Årstall: 2017 Kilde: Tidligere salgsoppgaver

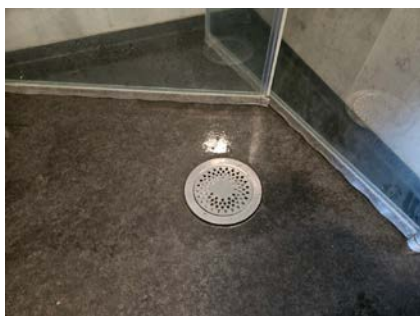
- Det er påvist avvik i fallforhold til sluk i forhold til krav i forskrift på byggetidspunktet.

- Til tross for avviket i fall/høydeforskjell til sluk, vil gulvet fortsatt kunne lede vann mot sluket, men med redusert effektivitet. Dette kan potensielt øke risikoen for vannansamling i enkelte områder av badet. Avviket gir grunnlag for at konstruksjonen overvåkes jevnlig. Som minste tiltak er dørterskelen hevet for å ivareta anbefalingen om en høyde forskjell fra topp terskel til topp sluk på minimum 25 mm. Skal konstruksjonen oppnå TG 0 eller TG 1 må avviket utbedres.

Sluk av plast. Vinyl belegg klemt ned i sluk ring.

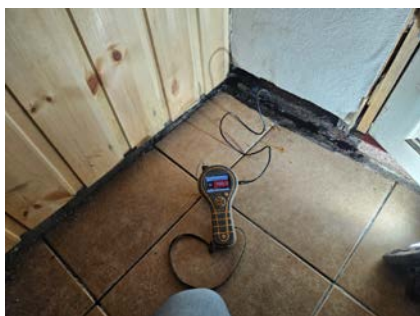
Hulltaking er foretatt og forhøyet fuktinnhold er avdekt. Hulltaking er en stikk kontroll ett sted. Kontrollen kan ikke utelate fuktskader andre steder i rommet.

- Hulltaking er foretatt og det er påvist avvik i konstruksjonen.
- Det er i hulltakingen påvist fukt/råteskader.

Priskonsekvens er medtatt for en bygningssakkyndig kontroll av konstruksjonen og ikke utbedrende tiltak.

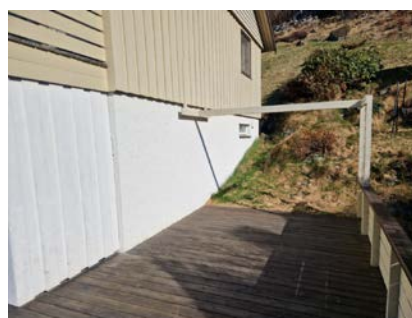
- Terrenget faller inn mot bygningen og det er maksimale forhold for vann inn mot muren.
- Det er avvik:

Det bør gjennomføres terrengjusteringer slik at vann ledes bort fra bygningen for å redusere risikoen for fukt- og vannskader på grunnmur og konstruksjon.

Videre bør det innhentes en skredfareutredning for å vurdere nødvendige sikringstiltak, da eiendommen ligger innenfor et ras- og skredfareområde (H310-2). Manglende tiltak kan medføre økt fare for skader på bygning og eiendom ved ekstremvær eller ras. Kostnadskonsekvens er medtatt kun for en sakkyndig kontroll og ikke for utbedrende tiltak.
