Trevassvegen 299, 2864 FALL

Befaringsdato: 08.10.2024 Rapportdato: 13.10.2024 Oppdragsnr.: 21008-1497 Referansenummer: TS9145

Autorisert foretak: Takstcon AS Sertifisert Takstingeniør: Ole Anders Brænden Vår ref:

Tilstandsrapport

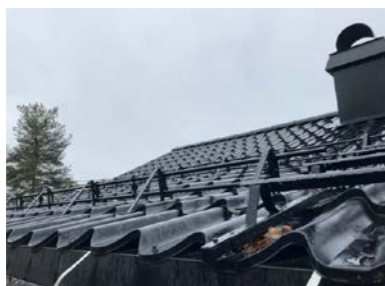
Takplater ligger med liten overlapp på forbordbeslag ned mot takrenne.

TC 2 Nedløp og beslag

Utvendige beslag, takrenner og nedløp i metall. Vindskier og toppbord i treverk.

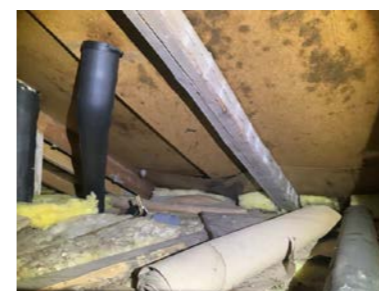
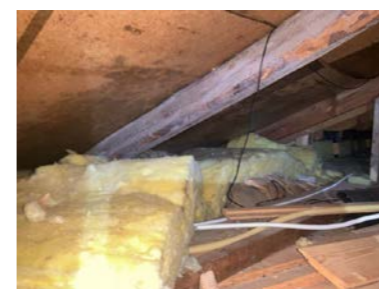
Oppgraderinger/utskiftninger bør påregnes. Konsekvens av avviket/eldre vinduer/dårlige vinduer, gir en fremtidig kostnad på fornyelse/vedlikehold. Eldre isolerglass medfører økt forbruk av energi til oppvarming. Varmetap fra vinduer kan forårsake at varm luft stiger inn på kaldtloft og er med på å skape kondens og ising på taktro i den kalde årstiden.

TC 2 Vinduer

Trevinduer med 2-lags isolerglass.
Vinduer er fra 1991.

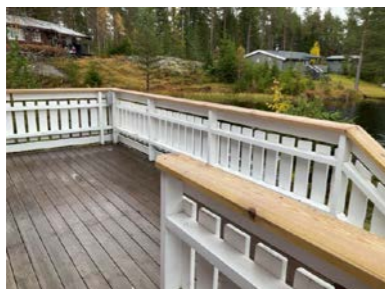
TG 2 Utvendige trapper

Trapp i treverk foran inngang.

Selv om nye krav ikke har tilbakevirkende kraft anbefales det at trapper barnesikres / sikres iht. dagens krav.

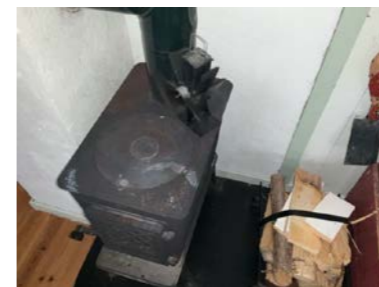
Ingen ubrennbar plate under sotluke. Dette er ikke et krav, men en anbefaling av preaksepterte ytelser - Byggforskeren.

Det er ikke behov for strakstiltak, siden pipe er opplyst å fungere med dagens bruk. Større avstand til brennbart materiale må lages.
