# Tilstandsrapport

Enebolig

Nordheimvegen 196, 2372 BRØTTUM

Befaringsdato: 26.02.2025

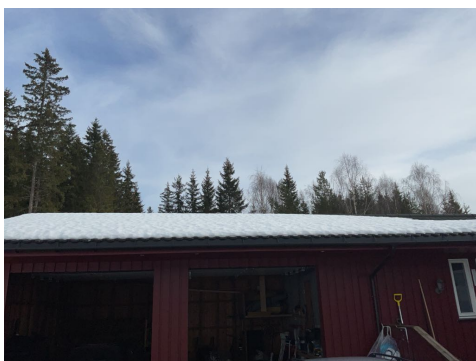
### ! TG I Nedløp og beslag

Helbeslått pipetopp, lakkerte stål takrenner og nedløp, beslått luftehatt, gradrenner, beslag over isbord.

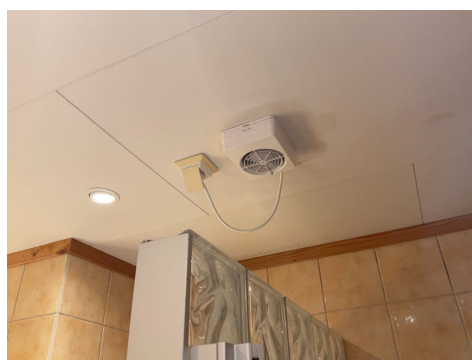
### ! TG 1 Tilliggende konstruksjoner våtrom

Hulltaking er foretatt uten å påvise unormale forhold. Hulltaking er foretatt ved/i Bod bak dusj. Ingen registrerte avvik i forbindelse med fukt der hvor kontrollen ble utført, men merk at kontrollen kun er utført som en stikkprøve og at dette ikke friskmelder hele badets konstruksjon.

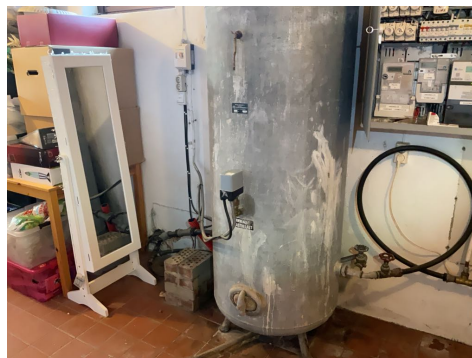
## ! TG 1 Varmesentral

Bygget varmes opp med vedfyring og el. varme.  
Panelovner i div. rom. Varmepumpe montert/ produsert i 20

- Det er ikke behov for utbedringstiltak siden tanken fungerer i dag, men ut ifra alder kan skader plutselig oppstå på eldre tanker.
- Det bør etableres tilfredsstillende el-tilkobling etter gjeldende forskrift.
