Nordheimvegen 196, 2372 BRØTTUM

**BRØTTUM - Innholdsrik og romslig  
enebolig med gode solforhold.  
Dobbelgarasje. Flotte  
turmuligheter sommer som vinter.**

# Tilstandsrapport

## ENE BOLIG

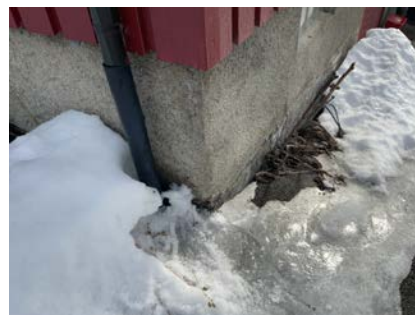
Helbeslått pipetopp, lakkerte stål takrenner og nedløp, beslått luftehatt, gradrenner, beslag over isbord. Beslag på taket er ikke tilgjengelig pga. snø, må sjekkes nærmere når taket er snøfritt.

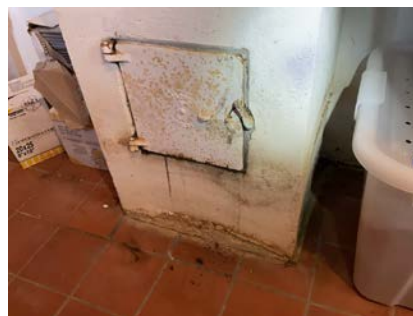
### TG 2 Rom Under Terreng

Det er påvist indikasjoner på noe fuktgjennomtrenging inn i kjellermur.

Vinylbelegg som ikke er diffusjonsåpent direkte på betong, må påregne at det er noe fuktighet og sopp under belegget.

Ingen umiddelbare tiltak kreves, må følges med over tid, treverk mot betong mur har begrenset levetid.

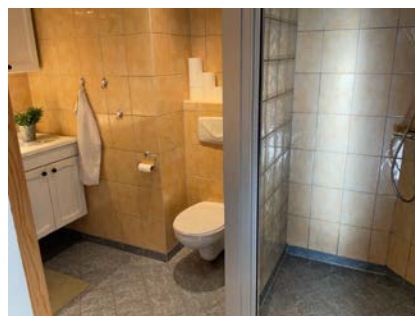
### 1. ETASJE > BAD

## TG 2 Overflater vegger og himling

- Fuger bør skiftes ut.

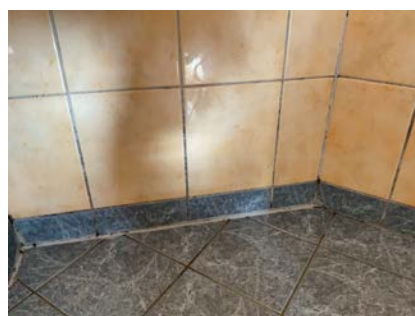
### 1. ETASJE > BAD

## TG 2 Overflater Gulv

- Våtrommets tettesjikt/membran står foran utbedring/utskiftning.
- Det må foretas lokale tiltak for å utbedre utettheter på våtrommet.
- Installering av tett dusjkabinett anbefales.

Kostnadsestimat: 100 000 - 300 000

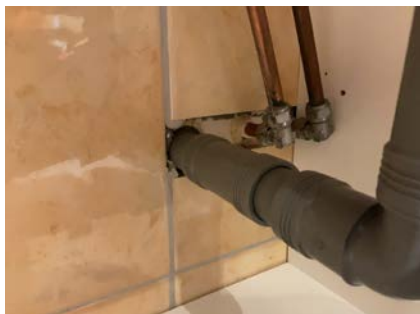
## 1. ETASJE > BAD

### 1 TG 2 Sanitærutstyr og innredning

- Bedre ventilering må etableres.

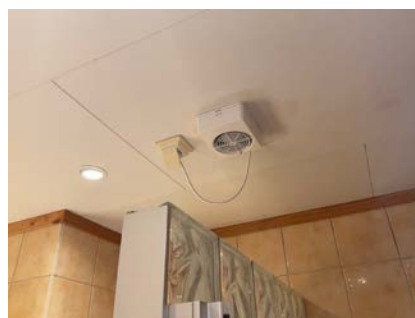
## 1. ETASJE > BAD

### 1 TG 1 Tilliggende konstruksjoner våtrom

Hulltaking er foretatt uten å påvise unormale forhold. Hulltaking er foretatt ved/i Bod bak dusj. Ingen registrerte avvik i forbindelse med fukt der hvor kontrollen ble utført, men merk at kontrollen kun er utført som en stikkprøve og at dette ikke friskmelder hele badets konstruksjon.

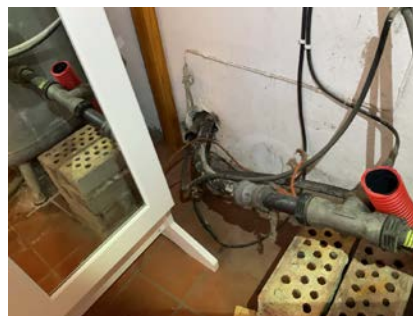
### TG 2 Avløpsrør

Det er avløpsrør av plast.

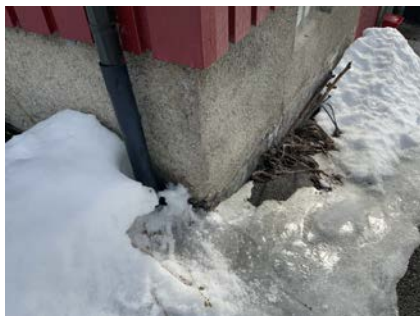
Det er registrert horisontalriss som er symptom på jordtrykk.

### ! TG 2 Grunnmur og fundamenter

Støpte kjelleryttervegger, innvendig isolert med tresonitt. Store deler av kjellerveggene er kledd og ikke tilgjengelig.

- Andre tiltak:

Overvåk tilstanden jevnlig. Må påregne vedlikehold og reparasjoner.
