Nordheimvegen 196, 2372 BRØTTUM

**BRØTTUM - Innholdsrik og romslig enebolig med gode solforhold. Dobbelgarasje. Flotte turmuligheter sommer som vinter.**

# Tilstandsrapport

Rapportdato: 11.04.2025

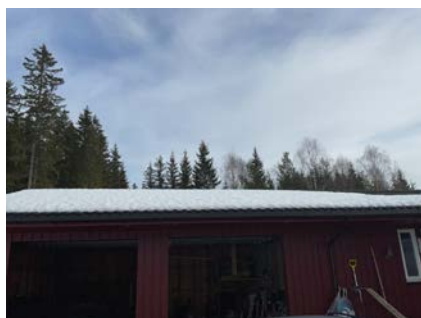
Helbeslått pipetopp, lakkerte stål takrenner og nedløp, beslått luftehatt, gradrenner, beslag over isbord. Beslag på taket er ikke tilgjengelig pga. snø, må sjekkes nærmere når taket er snøfritt.

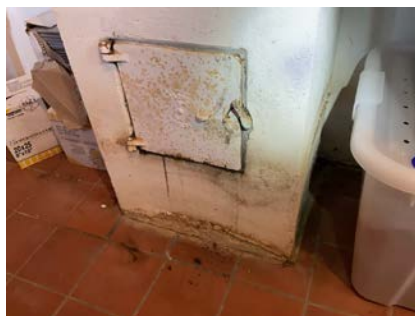
Det er påvist indikasjoner på noe fuktgjennomtrenging inn i kjellermur.

Vinylbelegg som ikke er diffusjonsåpent direkte på betong, må påregne at det er noe fuktighet og sopp under belegget.

### TG 2 Rom Under Terreng

Ingen umiddelbare tiltak kreves, må følges med over tid, treverk mot betong mur har begrenset levetid.

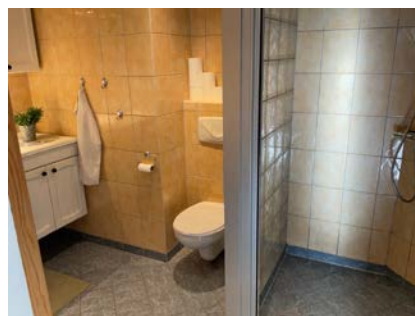
### 1. ETASJE > BAD

## **TG 2** Overflater vegger og himling

- Fuger bør skiftes ut.

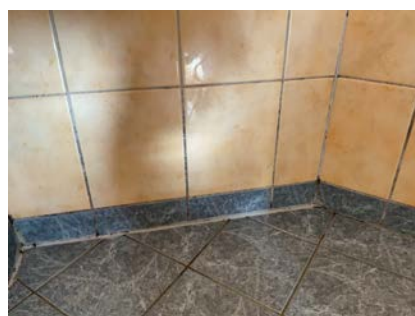
### 1. ETASJE > BAD

## **TG 2** Overflater Gulv

- Våtrommets tettesjikt/membran står foran utbedring/utskiftning.
- Det må foretas lokale tiltak for å utbedre utettheter på våtrommet.
- Installering av tett dusjkabinett anbefales.

Kostnadsestimat: 100 000 - 300 000

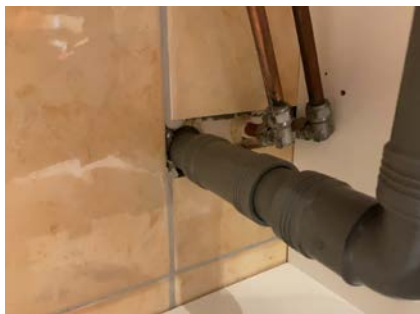
## 1. ETASJE > BAD

Det er ikke påvist tilfredsstillende løsning for å synliggjøre lekkasje fra innebygget systerne.

### 1 TG 2 Sanitærutstyr og innredning

- Ved implementering av innebygget systerne var det ikke krav om lekkasjesikring, konstruksjonen bør jevnlig observeres.

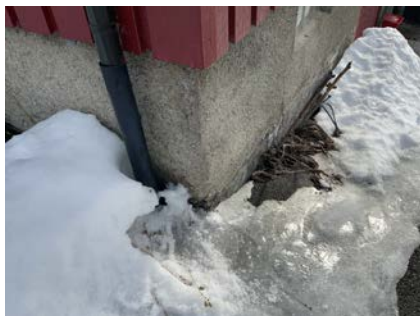
Det er registrert horisontalriss som er symptom på jordtrykk.  
Innsiden av grunnmuren har misfarging.

### ! TG 2 Grunnmur og fundamenter

Støpte kjelleryttervegger, innvendig isolert med tresonitt. Store deler av kjellerveggene er kledd og ikke tilgjengelig.

Overvåk tilstanden jevnlig. Må påregne vedlikehold og reparasjoner.
