# Tilstandsrapport

Nye Sædalsveien 94, 5099 BERGEN

# gnr. 10, bnr. 844, snr. 14

Rapportdato: 09.09.2025

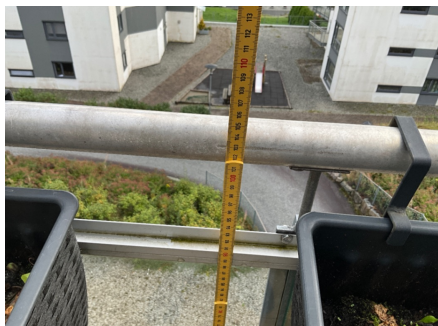
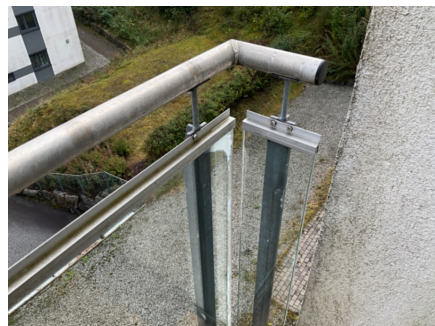
- Det er påvist andre avvik:
- Delaminering mellom glass på rekkverk. Dvs. limet mellom glass har begynt å løsne.

- Andre tiltak:
- Avvik er av visuell betydning. Glass med delaminering må skiftes hvis en skal lukke avvik.

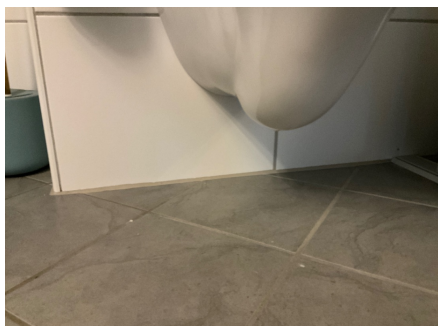
- Det er påvist andre avvik:
- Vegghengt toalett med innebygd sistene mangler drengåpning/spalte nederst. Ved lekkasje kan vann samle seg skjult bak veggen og gi skader som oppdages sent.

- Andre tiltak:
- Undersøk om sistenen har godkjent lekkasjesikring fra produsent, eller vurder å etablere drengåpning/spalte for å sikre at eventuell lekkasje oppdages.
