# Tilstandsrapport

Enebolig

Skaunavegen 1435 , 7350 BUVIKA

Befaringsdato: 02.02.2026

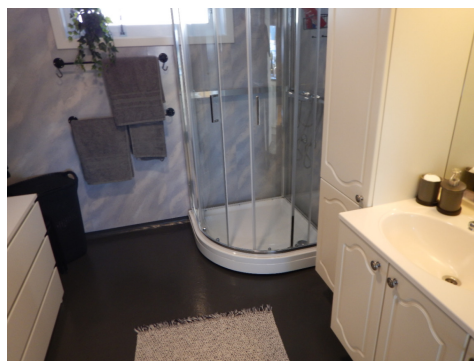
#### Konsekvens

Uoppdagede skader kan medføre lekkasjer og fuktskader i tilstøtende konstruksjoner.

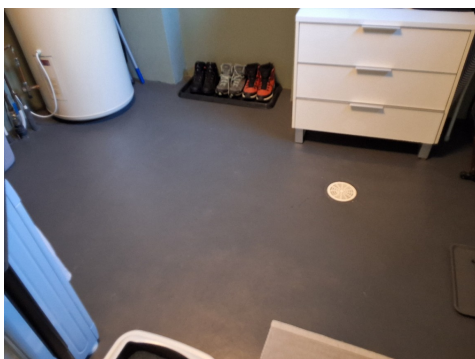
## SOKKELETASJE > VASKEROM

Våtrommet må rehabiliteres/oppgraderes i sin helhet for å tilfredsstille dagens tekniske krav og tåle normal bruk.
