# Tilstandsrapport

Rekkehus

Isfuglveien 1 H, 4049 HAFRSFJORD

Befaringsdato: 02.09.2025

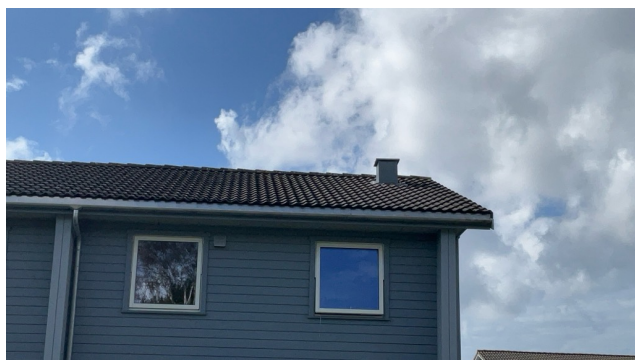
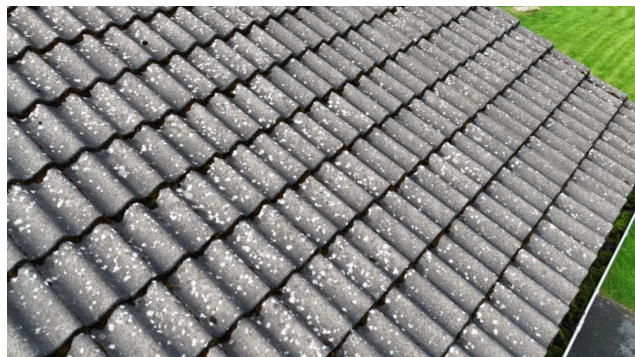
Siden taket (takkonstruksjon, takteking og skorstein) kun er observert fra bakkenivå, er vurderingen begrenset av dette. Det er ikke sikkerhetsmessig forsvarlig å bevege seg ut på taket eller observere fra stige. Selv om det ikke er avdekket skader under befaringen, betyr ikke dette at det ikke foreligger skader som en besiktigelse på taket kan avdekke. Vær oppmerksom på denne risikoen. En undersøkelse av taket kan utføres av en fagperson under tilstrekkelige sikkerhetsforhold.

- Lokal utbedring må utføres.

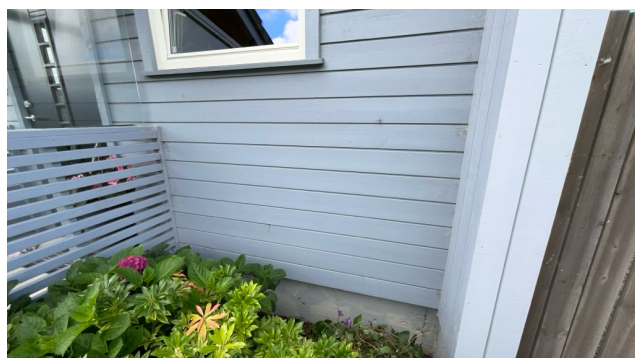
### ! TG 1 Veggkonstruksjon

Veggene har bindingsverkskonstruksjon fra byggeår. Fasade/kledning har liggende bordkledning.

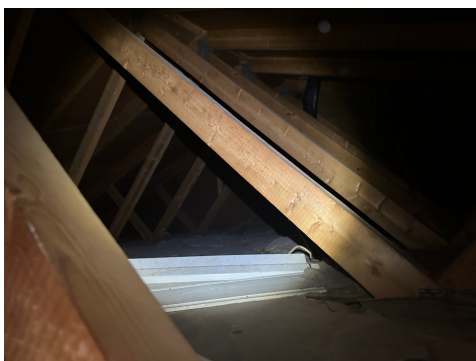
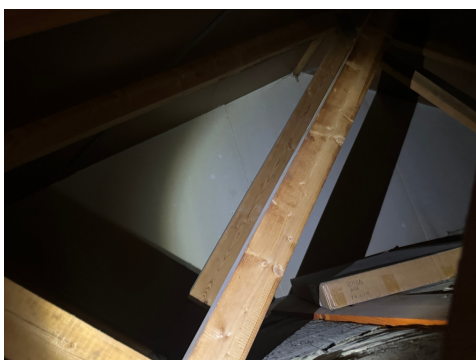
## ! TG 1 Takkonstruksjon/Loft

Takkonstruksjonen har W-takstoler i tre.

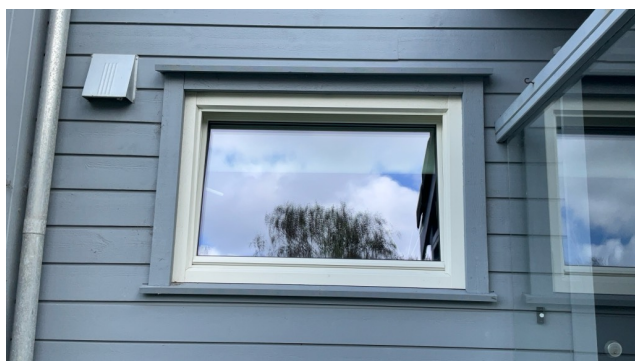
## ! TG 1 Vinduer

Bygningen har malte trevinduer som har utvendig aluminiumsbekledning og med 3-lags glass.

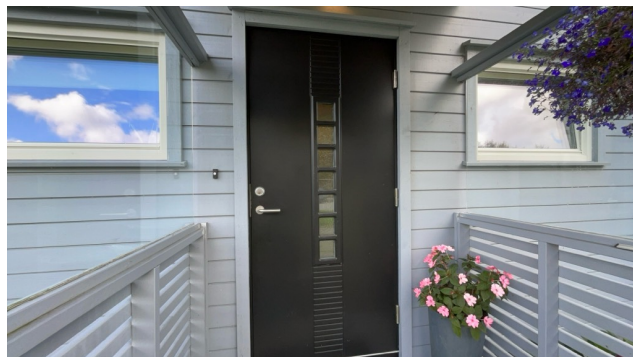
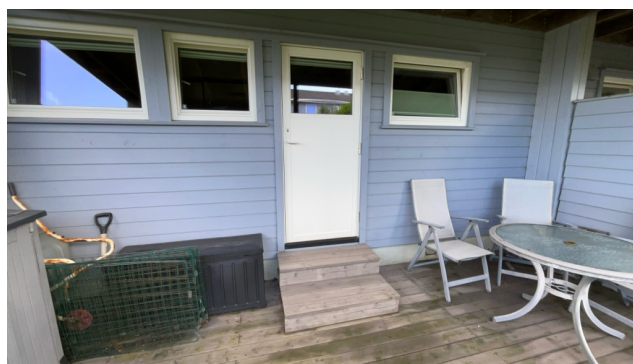
## ! TG 1 Dører

Bygningen har malt hovedytterdør.

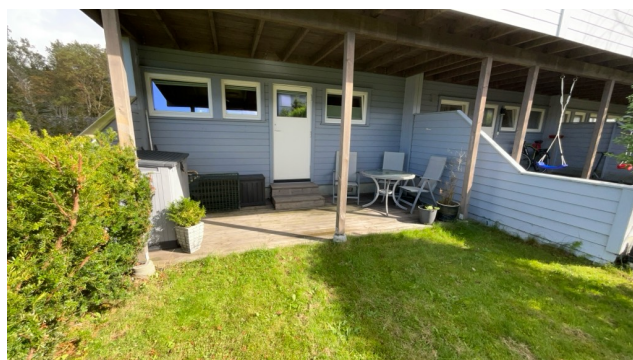
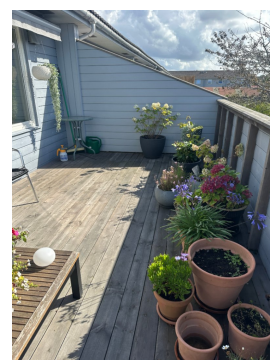
## ! TG 1 Balkonger, terrasser og rom under balkonger

Terrasse ut fra 1. etasje og balkong ut fra 2. etasje.

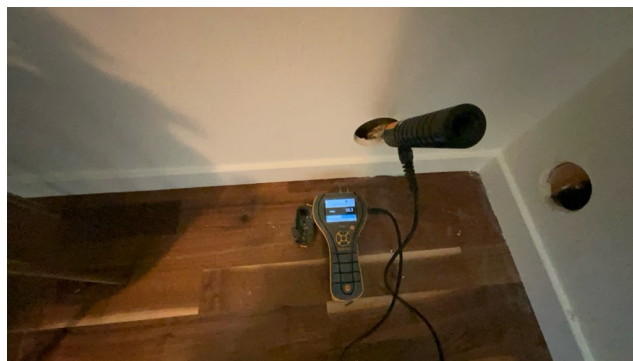
### ! TG 1 Tilliggende konstruksjoner våtrom

Hulltaking er foretatt uten å påvise unormale forhold. Hulltaking er foretatt i gang mot baderom. Fuktktivtemåling (vekt%) i konstruksjonen ble målt til 10 %.

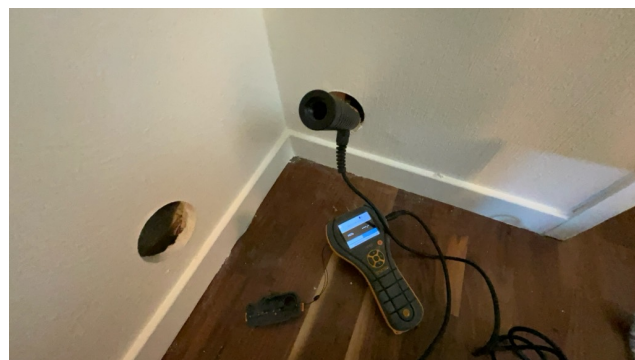
### ! TG 0 Tilliggende konstruksjoner våtrom

Hulltaking er foretatt uten å påvise unormale forhold. Hulltaking er foretatt i gang mot vaskerom.

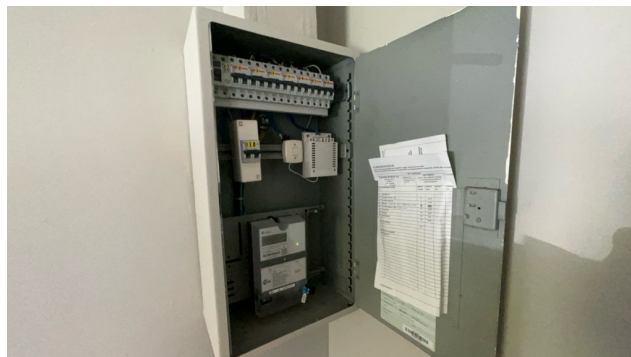
### ! TG 2 Elektrisk anlegg

10. Er det tegn på at kabelinnføringer og hull i inntak og sikringsskap ikke er tette, så langt dette er mulig å sjekke uten å fjerne kapslinger?  
**Nei**
11. Finnes det kursfortegnelse, og er den i samsvar med antall sikringer?  
**Ja**
12. Foreta en helhetsvurdering av det elektriske anlegget, dets alder, allmenne tilstand og fare for liv og helse. Bør det elektriske anlegget ha en utvidet el-kontroll?  
**Ja Pga. alder på det elektriske anlegget, anbefales en utvidet el-kontroll.**

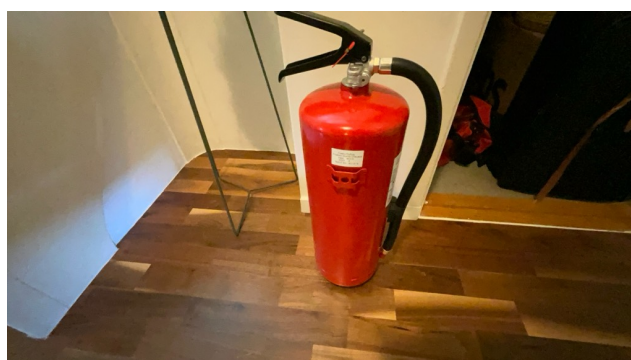
## Branntekniske forhold

6-kilos brannslukkingsapparat og røykvarsler i boligen.

1. Er det mangler for brannslukningsutstyr i boligen iht. forskriftskrav på søknadstidspunktet, men minst Byggeforskrift 1985?  
**Nei**
2. Er det skader på brannslukkingsutstyr eller er apparatet eldre enn 10 år?  
**Nei**
3. Er det mangler på røykvarsler i boligen iht. forskriftskrav på søknadstidspunktet, men minst Byggeforskrift 1985?  
**Nei**
4. Er det skader på røykvarslere?  
**Nei**
