# Tilstandsrapport

Tomannsbolig

Torsvikhøgda 8 , 5337 RONG

Befaringsdato: 06.01.2026

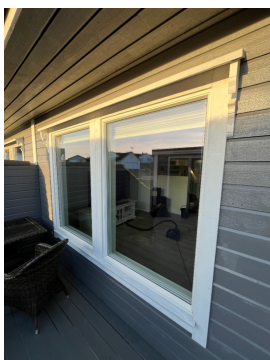
Bygningen har malte trevinduer med 2-lags glass.  
Vinduer på kjøkken, vaskerom og takvinduer fra byggeår, øvrige vinduer er byttet i 2025.  
Det må påberegnes utskiftning av vinduer fra byggeår på sikt.

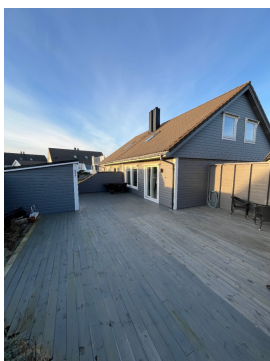
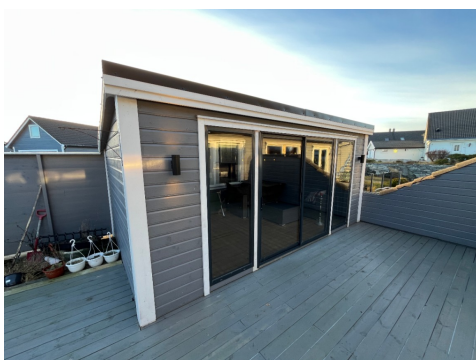
Terrasse på fremsiden av boligen fra 2025, oppmålt til ca 65m2. + uisolert utestue på 13.6m2 fra 2024

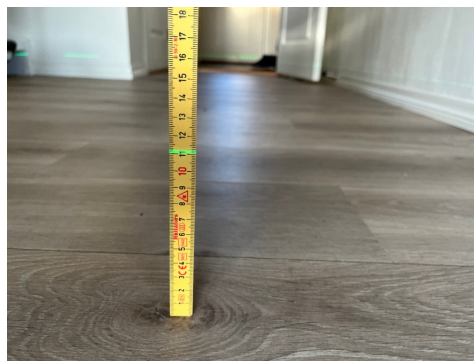
Gulv mot grunn i betong, Etasjeskiller er av betongdekke. Gulvene ble kontrollert for avvik med laser.

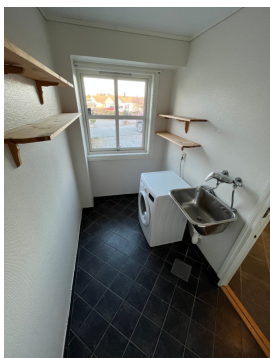
Vaskerom fra byggeår

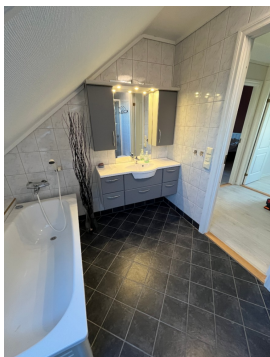
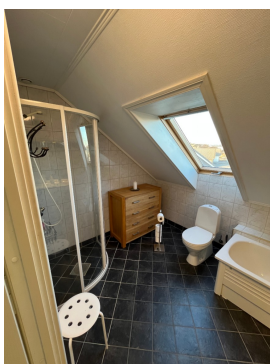
- Det er mulighet for at det kan forekomme vannlekkasje på våtrommet hvor vann ikke vil gå til sluk.
- Det er påvist avvik i fallforhold til sluk i forhold til krav i forskrift på byggetidspunktet.

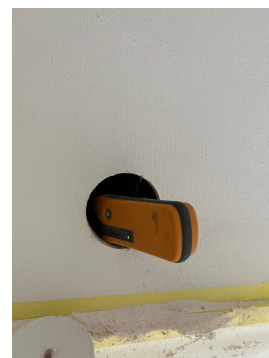
Hulltaking er foretatt uten å påvise unormale forhold. Hulltaking er foretatt i trapp. Fuktmåling i konstruksjonen ble målt til 6%.

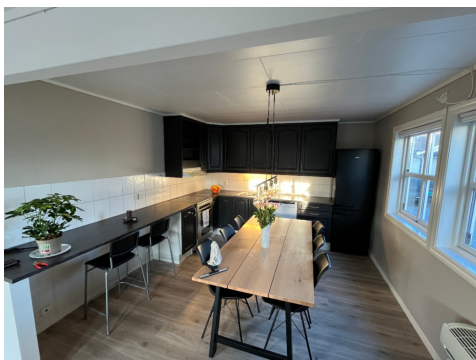
Kjøkken fra byggeår som har innredning med profilerte fronter. Benkeplaten er av laminat. Det er frittstående hvitevarer - kjøl/fryseskap, oppvaskmaskin og komfyr. Kjøkkenet er modent for modernisering, men fungerer med dagens standard.
