Tilstandsrapport

Enebolig

Trinbergveien 19, 1970 HEMNES

Befaringsdato: 06.08.2024

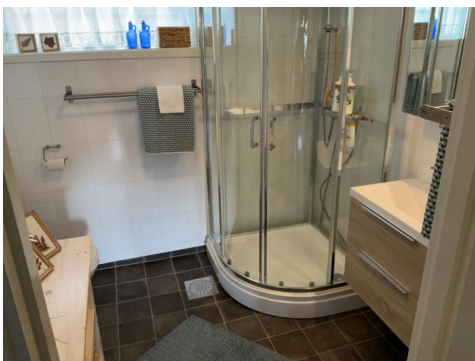
U. ETASJE > BAD/WC

- Mer enn halvparten av forventet brukstid er passert på slukløsningen.
- Det er avvik:

- Overvåk tilstanden jevnlig. For å få tilstandsgrad 0 eller 1 må slukløsningen skiftes ut og sannsynligvis må også membransjiktet skiftes/utbedres. Det er imidlertid vanskelig å si noe om tidspunktet for når dette er nødvendig.
- Sluket må sjekkes og rengjøres jevnlig.
