Hagabakken 8, 8616 MO | RANA

**Lys og pen enebolig i et svært attraktivt område | Flotte sol- og utsiktsforhold | Barnevennlig område | Stor tomt**

# Tilstandsrapport

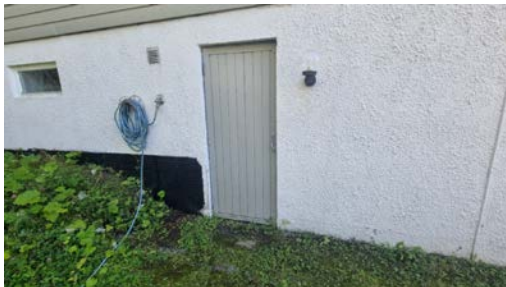
Dør til bod har store svekkelser.

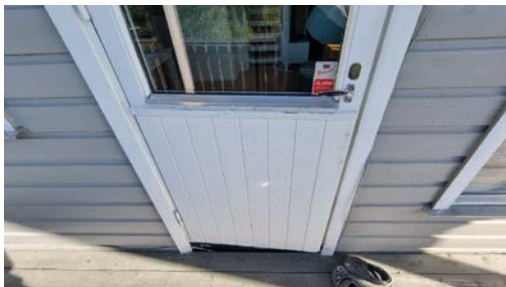
Balkongdør er værslitt.

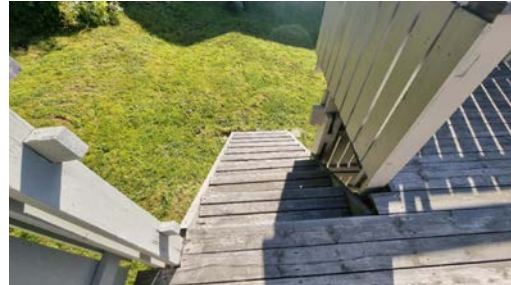
Trapp mangler rekkverk.

Rekkverk må monteres for å lukke avviket.

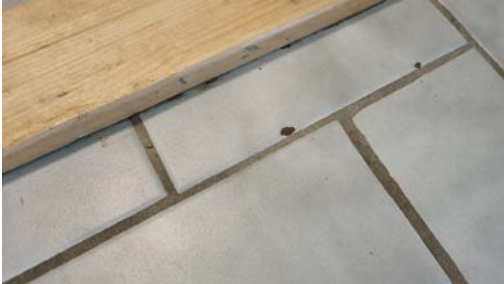
Sår/hakk i fliser i 1. etasjen, samt at det er bom i enkelte fliser

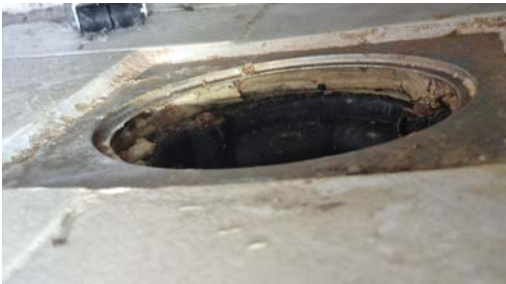
Kontroll av sluk.

- Sluket må sjekkes og rengjøres jevnlig.

Tidspunkt for utskifting av membran nærmer seg, ved utskifting av membran må også utskifting av sluker påregnes.
