Vestsidevegen 726, 2863 VESTSIDA

**Sjarmerende enebolig med  
idyllisk beliggenhet og  
flott utsikt over Randsfjorden.**

Befaringsdato: 06.02.2024

# Tilstandsrapport

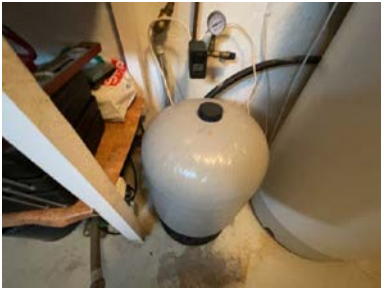
Andre installasjoner

Trykktank plassert i kjeller - ikke teknisk vurdert, fungerer på befaringsdagen.

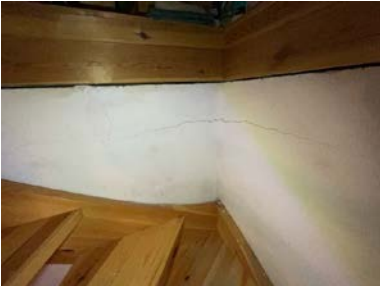
Eldre betong/mørtel/murverk kan ha redusert kvalitet. Vurdering basert på alder. Tilstandsgrad 2 gis med bakgrunn i at det nærmer seg forventet brukstid grunnmur og fundamenter. Det er nå ingen symptomer på funksjonssvekkelse, men vær oppmerksom på at dette er en risikokonstruksjon. Horisontale sprekke/riss i grunnmur, skyldes sannsynligvis innpressing av vegg. Årsak kan være jordtrykk eller tele. Malingsflass, avskalling og saltutslag på vegg, dette indikerer fuktvandring i vegger.

Overvåk tilstanden jevnlig. Tidspunktet for reparasjon og eventuelt når dette er nødvendig er vanskelig å si noe om. Bruken av underetg/kjeller vil også være avgjørende.
