Heidmanns gate 41, 2317 HAMAR

**HAMAR/SAGATUN**

# Heidmanns gate 41 2317 HAMAR

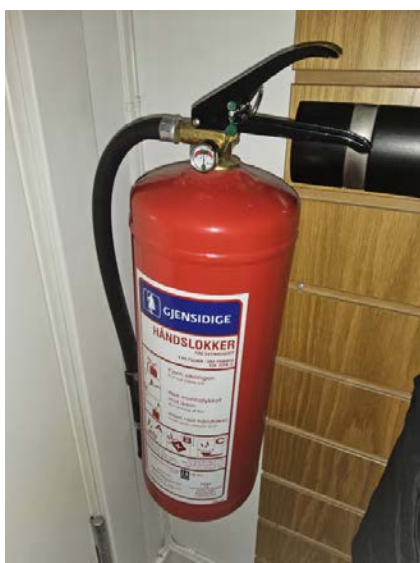
Vegghengt brannslukningsapparat ved
