Solliaveien 32, 2476 ATNA

# Tilstandsrapport

Befaringsdato: 29.10.2024

Rapportdato: 04.11.2024

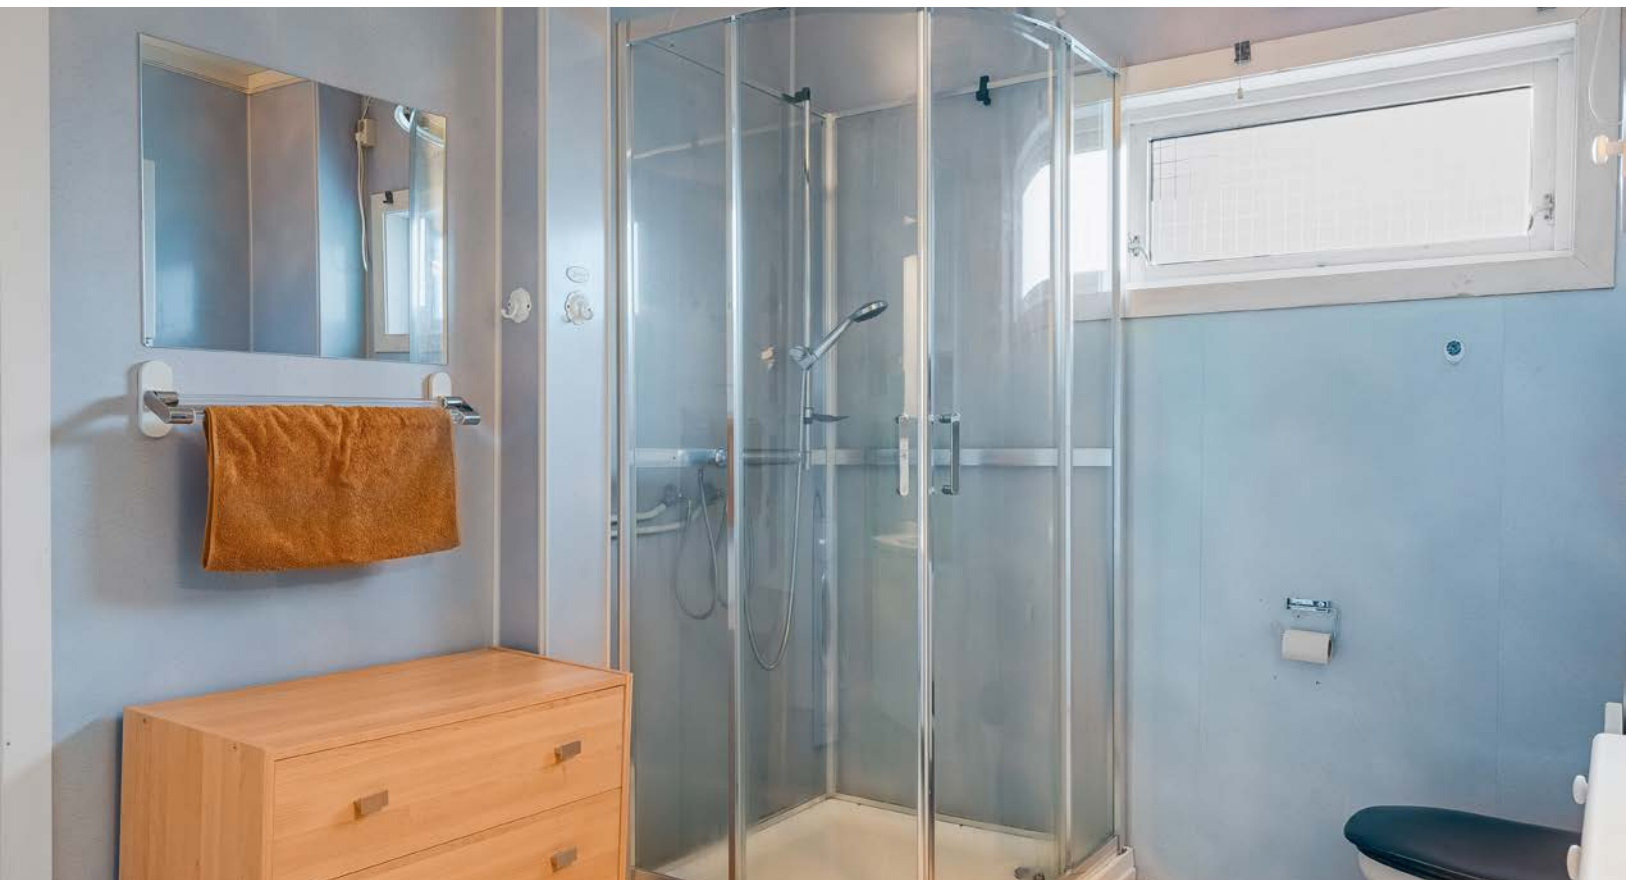
Montert dusjkabinett i 2019 som hindrer direkte vannsprut på overflatene, men baderommet må oppgraderes for å tåle normal bruk etter dagens krav.

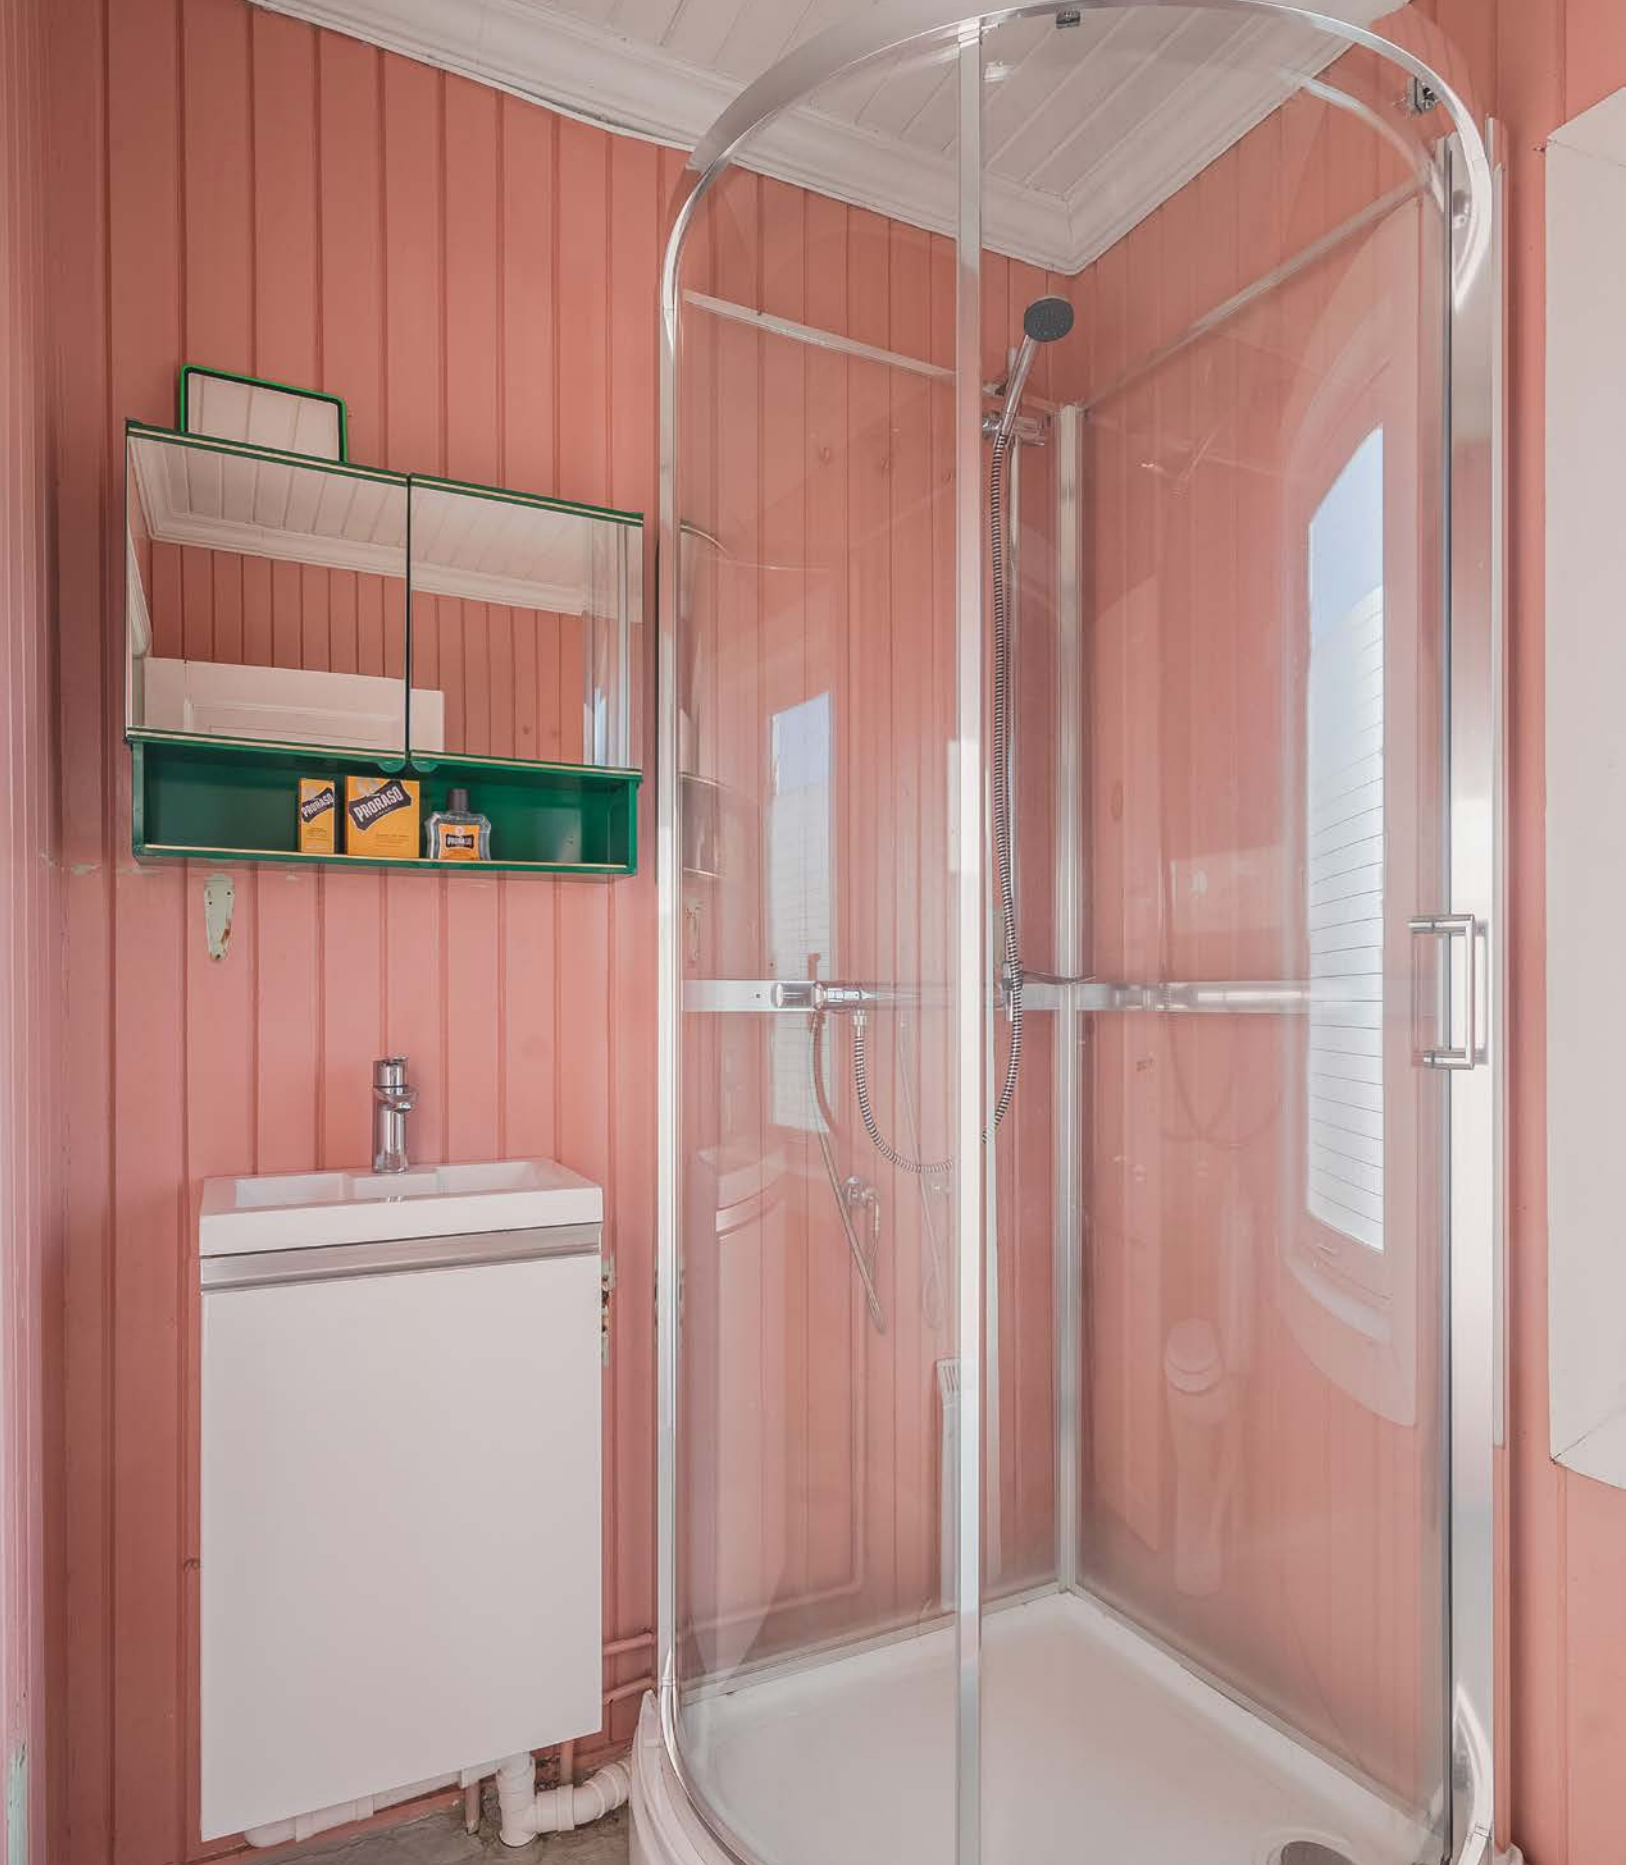
Eldre baderom i 2. etasje med fliser på gulv og overflater med malt panel. Montert dusjkabinett i 2019 som hindrer direkte vannsprut på overflatene, men baderommet må oppgraderes for å tåle normal bruk etter dagens krav.

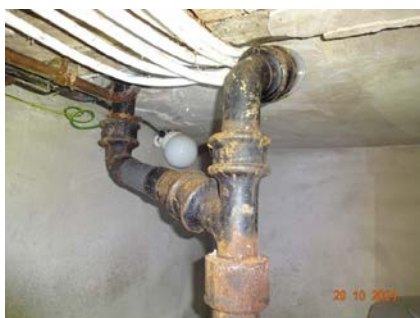
- I forbindelse med oppgradering av våtrom vil det være naturlig med utskiftning av rør.
- Tidspunkt for utskiftning av avløpsrør nærmer seg.

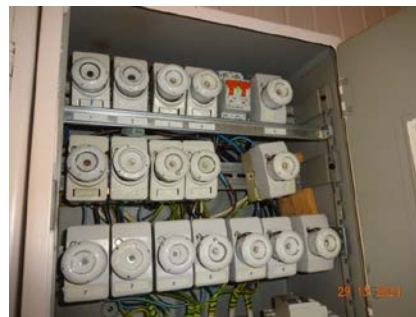
10. Er det tegn på at kabelinnføringer og hull i inntak og sikringsskap ikke er tette, så langt dette er mulig å sjekke uten å fjerne kapslinger?  
**Nei**
11. Finnes det kursfortegnelse, og er den i samsvar med antall sikringer?  
**Ja**
12. Foreta en helhetsvurdering av det elektriske anlegget, dets alder, allmenne tilstand og fare for liv og helse. Bør det elektriske anlegget ha en utvidet el-kontroll?  
**Ja Mangler glass i enkelte skrusikringer.**  
**Eier opplyser: Defekt stikkontakt over vaskemaskin på bad i 1.etasje.**  
**Dårlig festet lampe ved inngang.**

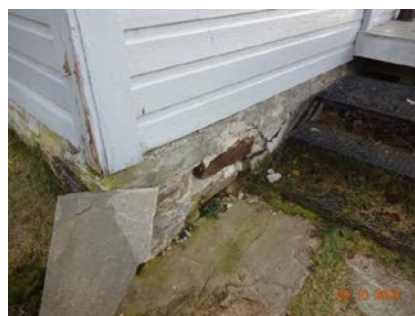
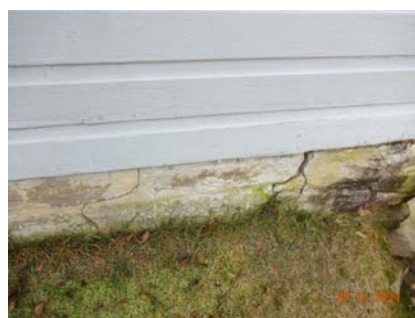
- Grunnmuren har sprekke-dannelser.
- Det er påvist andre avvik:

- Det må foretas tiltak for å lukke avviket.
- Lokal utbedring må utføres.

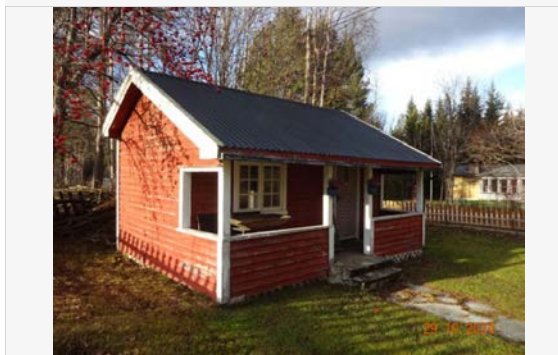
### Anneks

Brukes til lagring.
