# Tilstandsrapport

📍 Sandåkerveien 86, 8813 LØKTA

# gnr. 20, bnr. 30

Befaringsdato: 28.02.2023

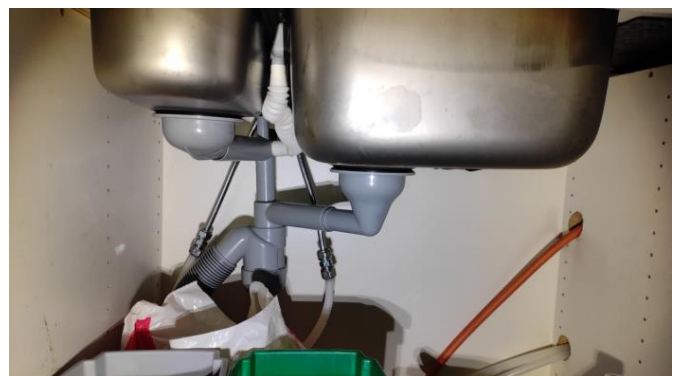
Kontroll av røropplegg.

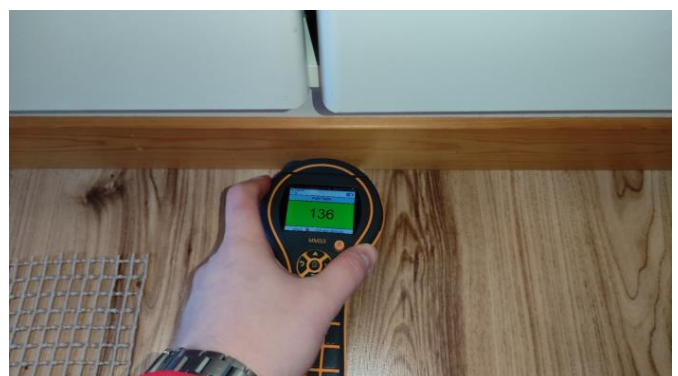
Fuktsøk ved oppvaskkum.
