Løkta - Koselig hytte  
Helgelandskysten

Sandåkerveien  
86 / 8813 Løkta

# Hytte på Løkta i Dønna kommune

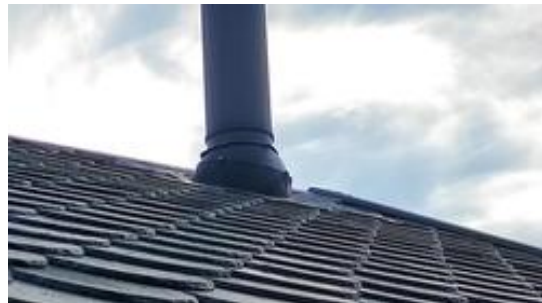
Det er påvist avvik i beslagløsninger.  
Mer enn halvparten av forventet brukstid er oppbrukt på renner/nedløp/beslag.  
Takrenner/nedløp har store lekkasjer.  
Det mangler tilfredsstillende adkomst til pipe for feier.  
Det mangler snøfangere på hele eller deler av taket, men det var ikke krav om dette på byggemeldingstidspunktet.

Rustdannelser på mønekam.  
Det ble målt forhøyede fuktverdier i treverket rundt gjennomføringen til pipen.  
Enkelte taknedløp avsluttes under hytten.

1 TG 3

Renner og nedløp av plast. Beslådd stålrørpipe over tak.

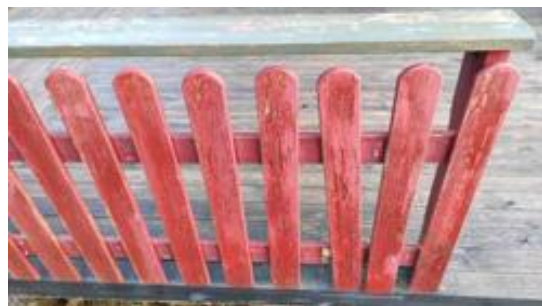
Utvendig > Balkonger, terrasser og  
rom under balkonger  
Gå til side  
Åpninger i rekkverk er ikke i henhold  
til krav i dagens forskrifter.  
Rekkverket er for lavt i forhold til  
dagens krav til rekkverkshøyder.  
Søylefundamentene av tre har høyt  
fukttinnhold.  
Algevekst på rekkverk og  
terrassedekke.  
Løse og manglende spiler i  
rekkverket.

TG 2

Rundt fritidsboligen er det terrasser og markterrasser på tilsammen ca. 94 m<sup>2</sup>. Malt stående rekkverk på terrassen mot nordvest og sørvest. Rekkverket har en høyde på ca. 89 cm. Konstruksjon av tre innfestet i bygningskroppen og fundamentert på søyler av tre og på grunn.

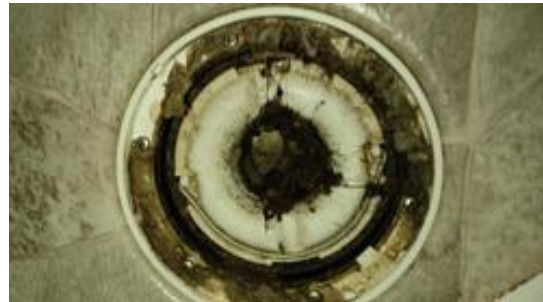
Kontroll av sluk.

TG 3

Aktuell byggeforskrift er tekniske forskrifter i perioden 1997-2010.  
Dokumentasjon: ingen dokumentasjon.

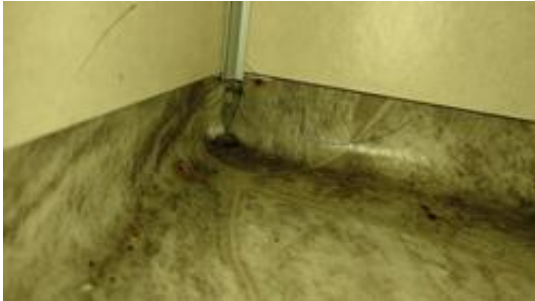
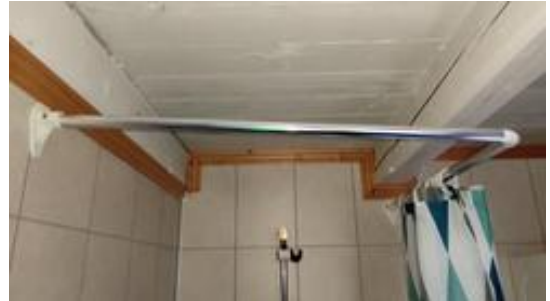
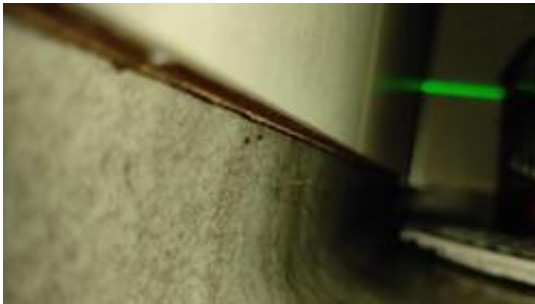
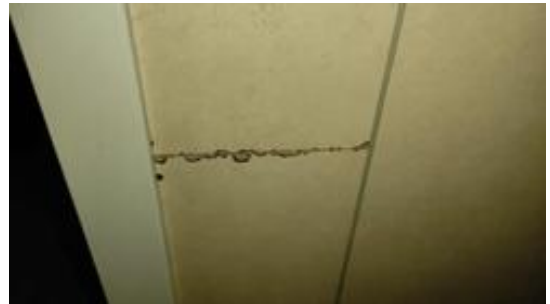
### Overflater vegger og himling

1 TG 2

- Våtromsplater er ikke montert fagmessig.
- Det er vindu/dør med ikke fuktbestandige materialer i våtsonen (dusjsonen), løsningen eller byggematerialet er uegnet

- Det må foretas lokal utbedring.
- Uegnede materialer må fuktbeskyttes/utskiftes.

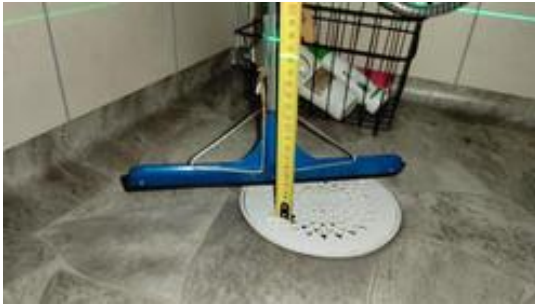
Gulv er dekket med belegg.  
Gulvet har tilfredsstillende fall mot sluk, og høyde på tettesjikt ved dørterskel.

Kontroll av fall.

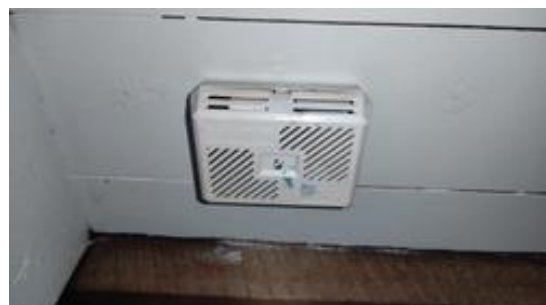
1. Er det mangler for brannslukningsutstyr i boligen iht. forskriftskrav?  
**Nei**
2. Er det skader på brannslukningsutstyr eller er apparatet eldre enn 10 år?  
**Nei**
3. Er det mangler på røykvarslere i boligen iht. forskriftskrav?  
**Ja Røykvarsleren i loftetasjen er ikke montert.**
4. Er det skader på røykvarslere?  
**Nei**
