# Tilstandsrapport

Boligbygg med flere boenheter

Spondalen 41, 5121 ULSET

Befaringsdato: 04.07.2025

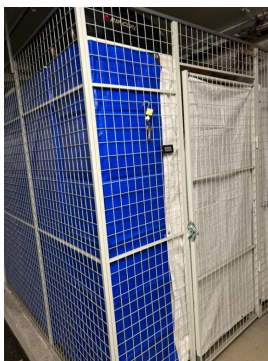
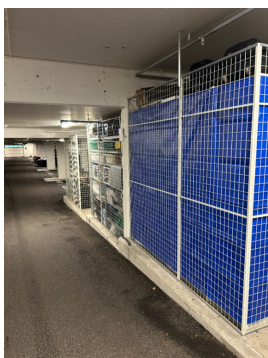
## ! TG 1 Andre innvendige forhold

Det er heis i blokken som går til garasjen og bod område.

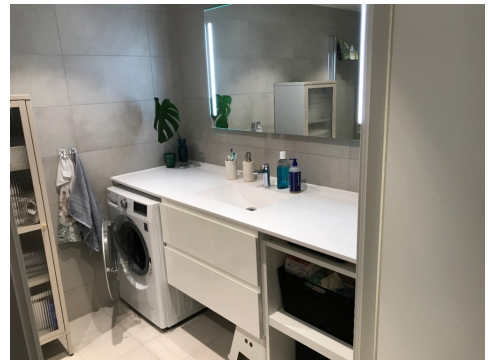
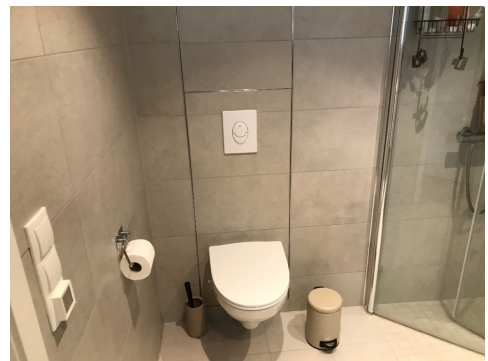
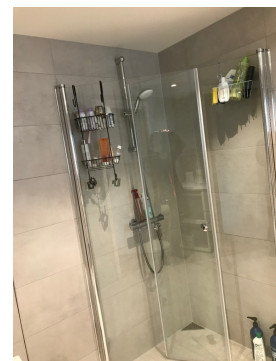
ETASJE > BAD/VASKEROM 5.8M<sup>2</sup>

Rommet er helflislagt. Det er installert dusjdører, vegghengt toalett, og en heldekkende nedfelt servant som strekker seg fra vegg til vegg (ca. 2 meter). Under servanten finnes skapinnredning, og over er det montert speil med integrert belysning.

Belysningen i rommet ivaretas av spotter i himlingen.
