Frydenlund terrasse 4, 4405 FLEKKEFJORD

**Romslig og innholdsrik enebolig  
med fantastisk beliggenhet!  
Panorama utsikt, solrikt og  
sentralt. Unik mulighet!**

**Soverom:** 5  
**Antall rom:** 7  
**Gnr./bnr.** Gnr. 203, bnr. 648  
**Oppdragsnr.:** 1408250199

# Frydenlund terrasse 4 4405 FLEKKEFJORD

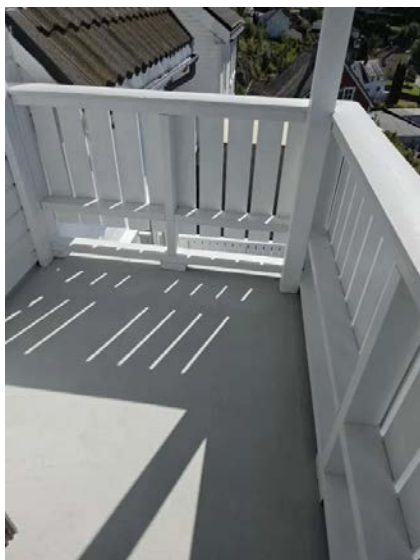
Bilde av glassfibertekking på balkong.

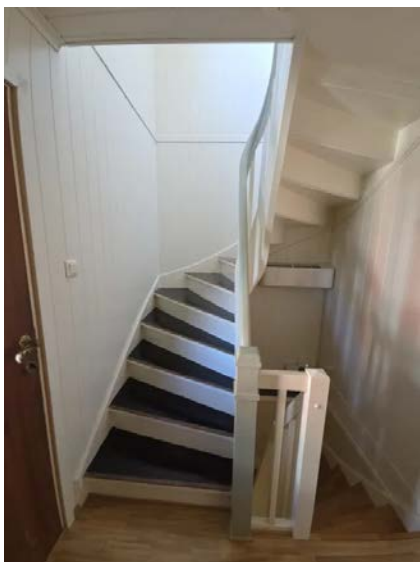
Trapp i 1.etg. Håndløper mangler.

| Rekkverk trapp opp til høgaloft må etableres.<br>Håndløpere må monteres. | |
