Frydenlund terrasse 4, 4405 FLEKKEFJORD

Romslig familiebolig med panoramautsikt og gangavstand til sentrum. Tilleggstomt med mye muligheter!

Salgsobjekt:
Enebolig, eiet. Byggeår 1949

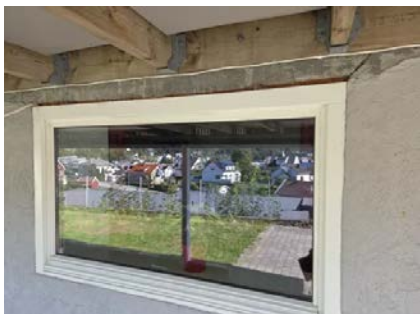
Vinduer som ikke er pusset inn.

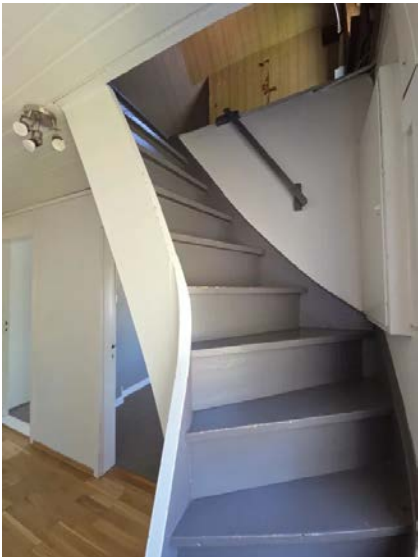
Trapp opp til høgaloft.
Rekkverk og håndløper mangler.
