# Tilstandsrapport

📍 Stovnerlia 3 , 0983 OSLO

# gnr. 101, bnr. 77

Rapportdato: 04.03.2026

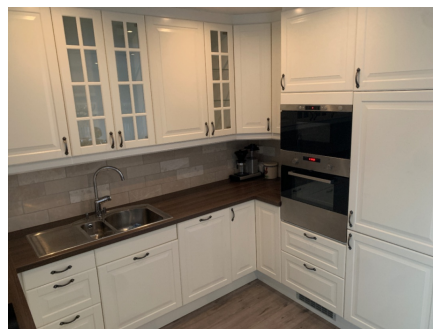
Oversiktsbilde
