Tilstandsrapport

Enebolig

Rangøyveien 1, 6532 AVERØY

Befaringsdato: 09.08.2024

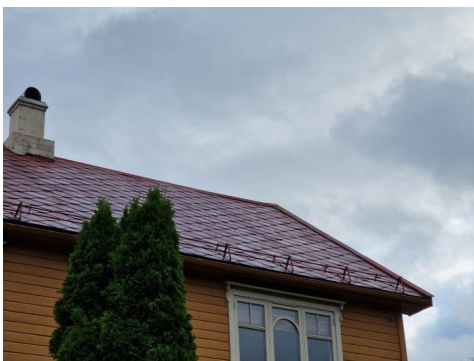
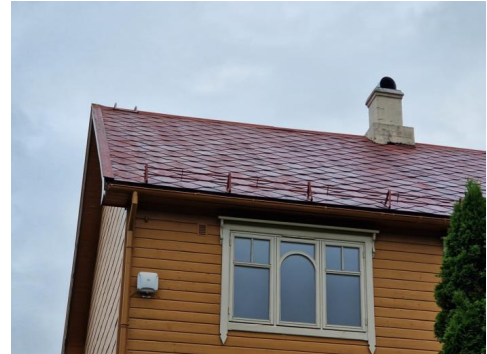
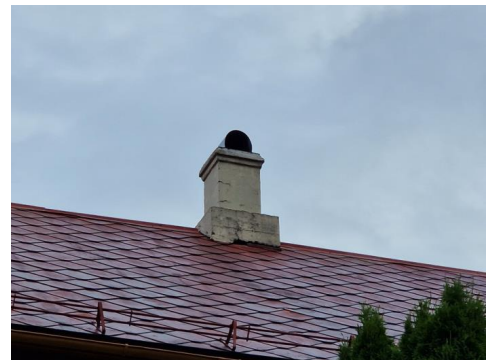
Taket er besiktiget fra bakkenivå. Taket er tekket med eternitt tekking.

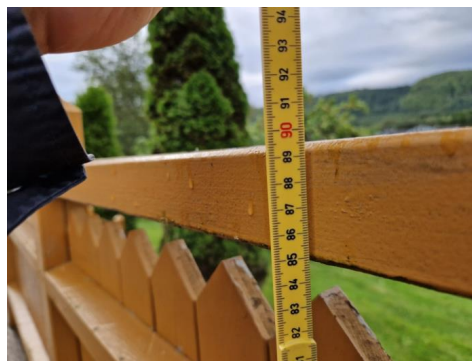
- Det er ikke krav om utbedring av rekkverkshøyde opp til dagens forskriftskrav.

Søylene bør dras opp fra terrenget.

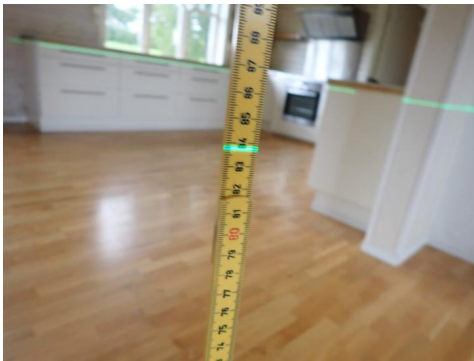
- Målt høydeforskjell på over 20 mm innenfor en lengde på 2 meter. Tilstandsgrad 3 gis med bakgrunn i standardens krav til godkjente måleavvik.

- For å få tilstandsgrad 0 eller 1 må høydeforskjeller rettes opp. Det vil imidlertid sjelden være økonomisk rasjonelt som et enkeltstående tiltak i en bolig som dette. Dersom boligen en gang skal renoveres, kan man vurdere slike tiltak.

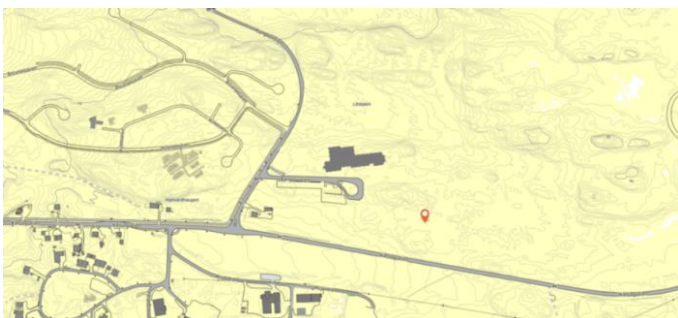
Ifølge Nasjonalt aktsomhetskart for radon (Direktoratet for strålevern og atomtryggleik) har området middels til lav forekomst av radon. Det foreligger ikke målerapport.

- Det bør gjennomføres radonmålinger.

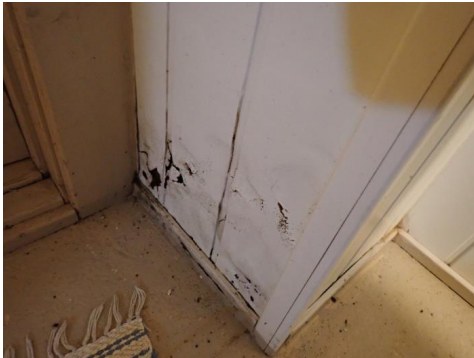
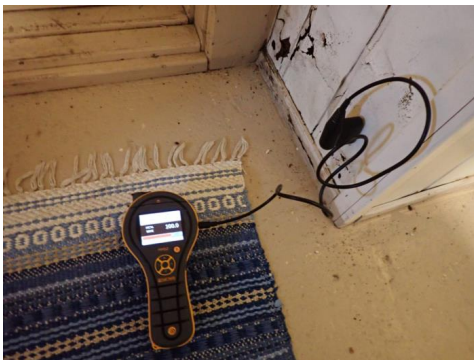
Rommene under terreng er av betong med mur og plater på vegg. Hulltaking er ikke foretatt da det er synlig fukt skader på platene og salt salt utslag på vegger.

- Det er ikke mulig å foreta hulltaking i underetg i utsatte konstruksjoner.
- Det er påvist indikasjoner på noe fuktgjennomtrenging i kjellergulv.
- Det er påvist synlig fuktighet på mur/gulv i kjeller.
- Det er påvist synlige fukt/råteskader i treverk i underetg./kjeller, hulltaking er derfor ikke nødvendig

Pris konsekvens omfatter kost av å rive treverk.

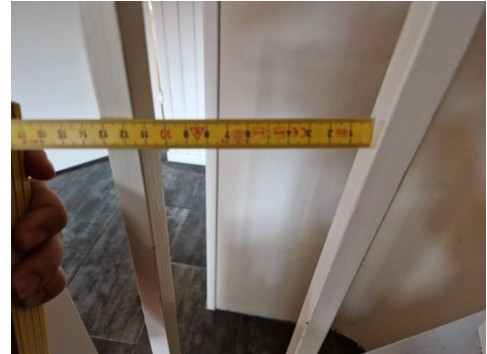
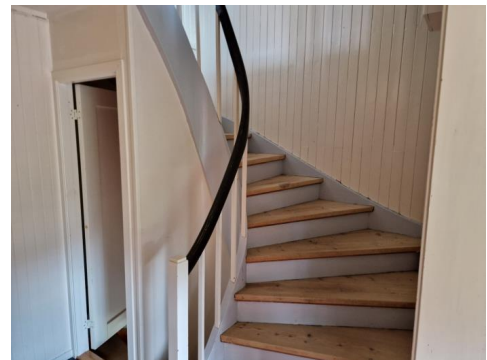
Boligen har malt tretrapp.

- Håndløper bør monteres, men det var ikke krav på byggetidspunktet.
- Det er ikke krav om utbedring av rekkverkshøyder opp til dagens krav.
- Det er ikke krav om utbedring av åpninger opp til dagens krav.

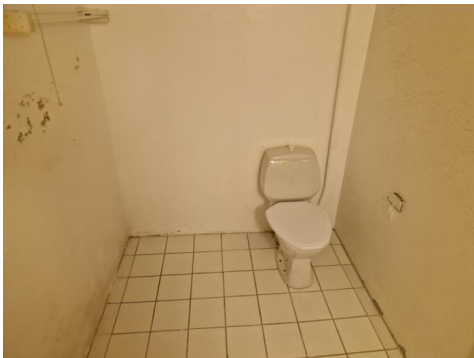
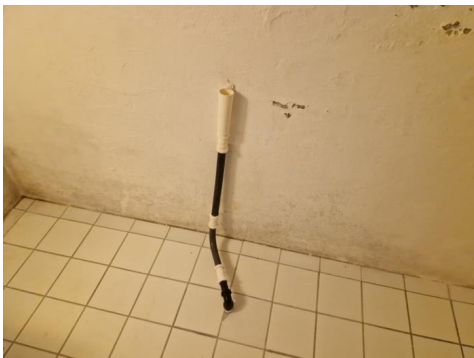
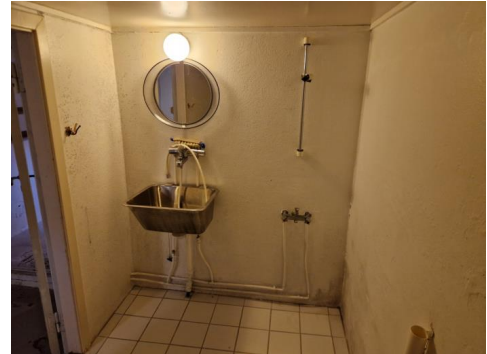
Det er registrert avvik i fallforholdet.

- Våtrommet må totalrenoveres. Alle forhold med tettesjikt, våtsone, sluk m.m. må dokumenteres.

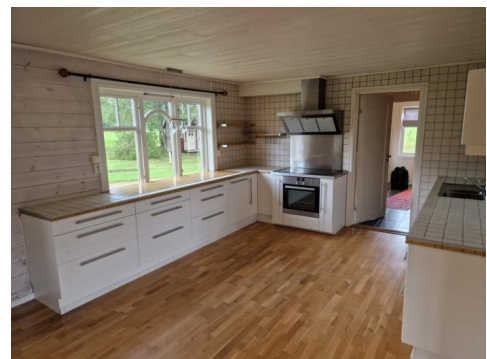
- Det er ikke påvist tegn på at det er montert lekkasjedeteksjon ved oppvaskmaskin/oppvaskkum, dette er et krav på kjøkkenet ut ifra alder.

- Det bør monteres lekkasjedeteksjon ved oppvaskmaskin/oppvaskkum.

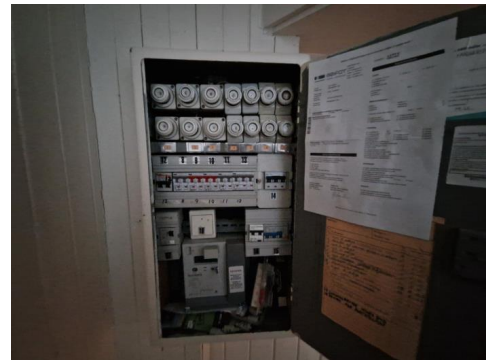
Takstmann er ikke EL fagmann og deler av anlegget er skjult. På generelt grunnlag anbefaler DSB(Direktoratet for Sikkerhet- og Beredskap) kontroll av EL anlegg hvert 5. år. Kostnadsestimat i rapporten her, er for en EL-kontroll og hensyntar ikke eventuelle fremtidige påkostninger for utbedring av eventuelle avvik.
