Leilighet  
Aspertunet 4 B  
2040 Kløfta

#### Boligens tekniske tilstand:

Dato: 27/03/2025

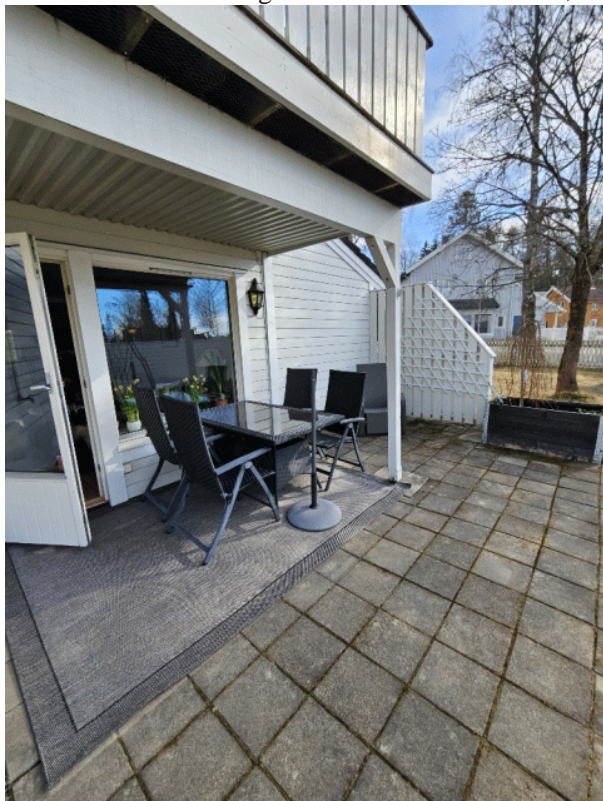
Det settes ikke tilstandgrad på balkonger eller terrasser da dette er sameiets felles byggemasse og vedlikeholdsansvar.

**Merknader:** Utskifting/vedlikehold: Normal tid før utskifting av betongheller er 40 - 60 år.
