Parkveien 17B, 1405 LANGHUS

**Lekker halvpart 2 mannsbolig- 3  
soverom + hybel. Solrike terrasser  
- Isolert anneks - Kort vei til tog/  
Oslo**

# Tilstandsrapport

Rapportdato: 22.02.2026

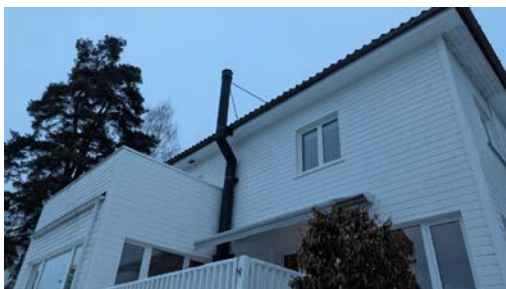
Stålpipe uten plattform.
