# Tilstandsrapport

Enebolig

Harastien 1, 2280 GJESÅSEN

Oppdragsnr.: 20580-1726

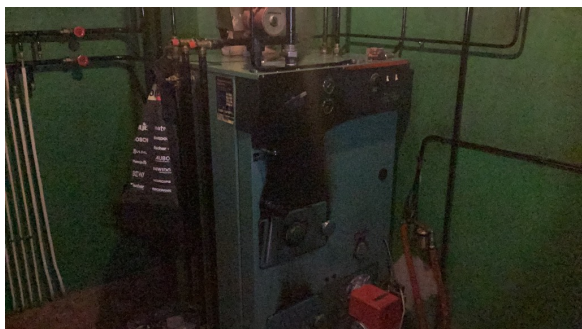
- Det er ikke behov for utbedringstiltak siden varmesentralen fungerer i dag, men ut ifra alder kan skader plutselig oppstå på eldre anlegg.
